Forsvarets Bygnings- & Etablissementstjeneste

# 321-BRS Beredskabs- center Sydjylland

Opgravning af 2 jordtanke

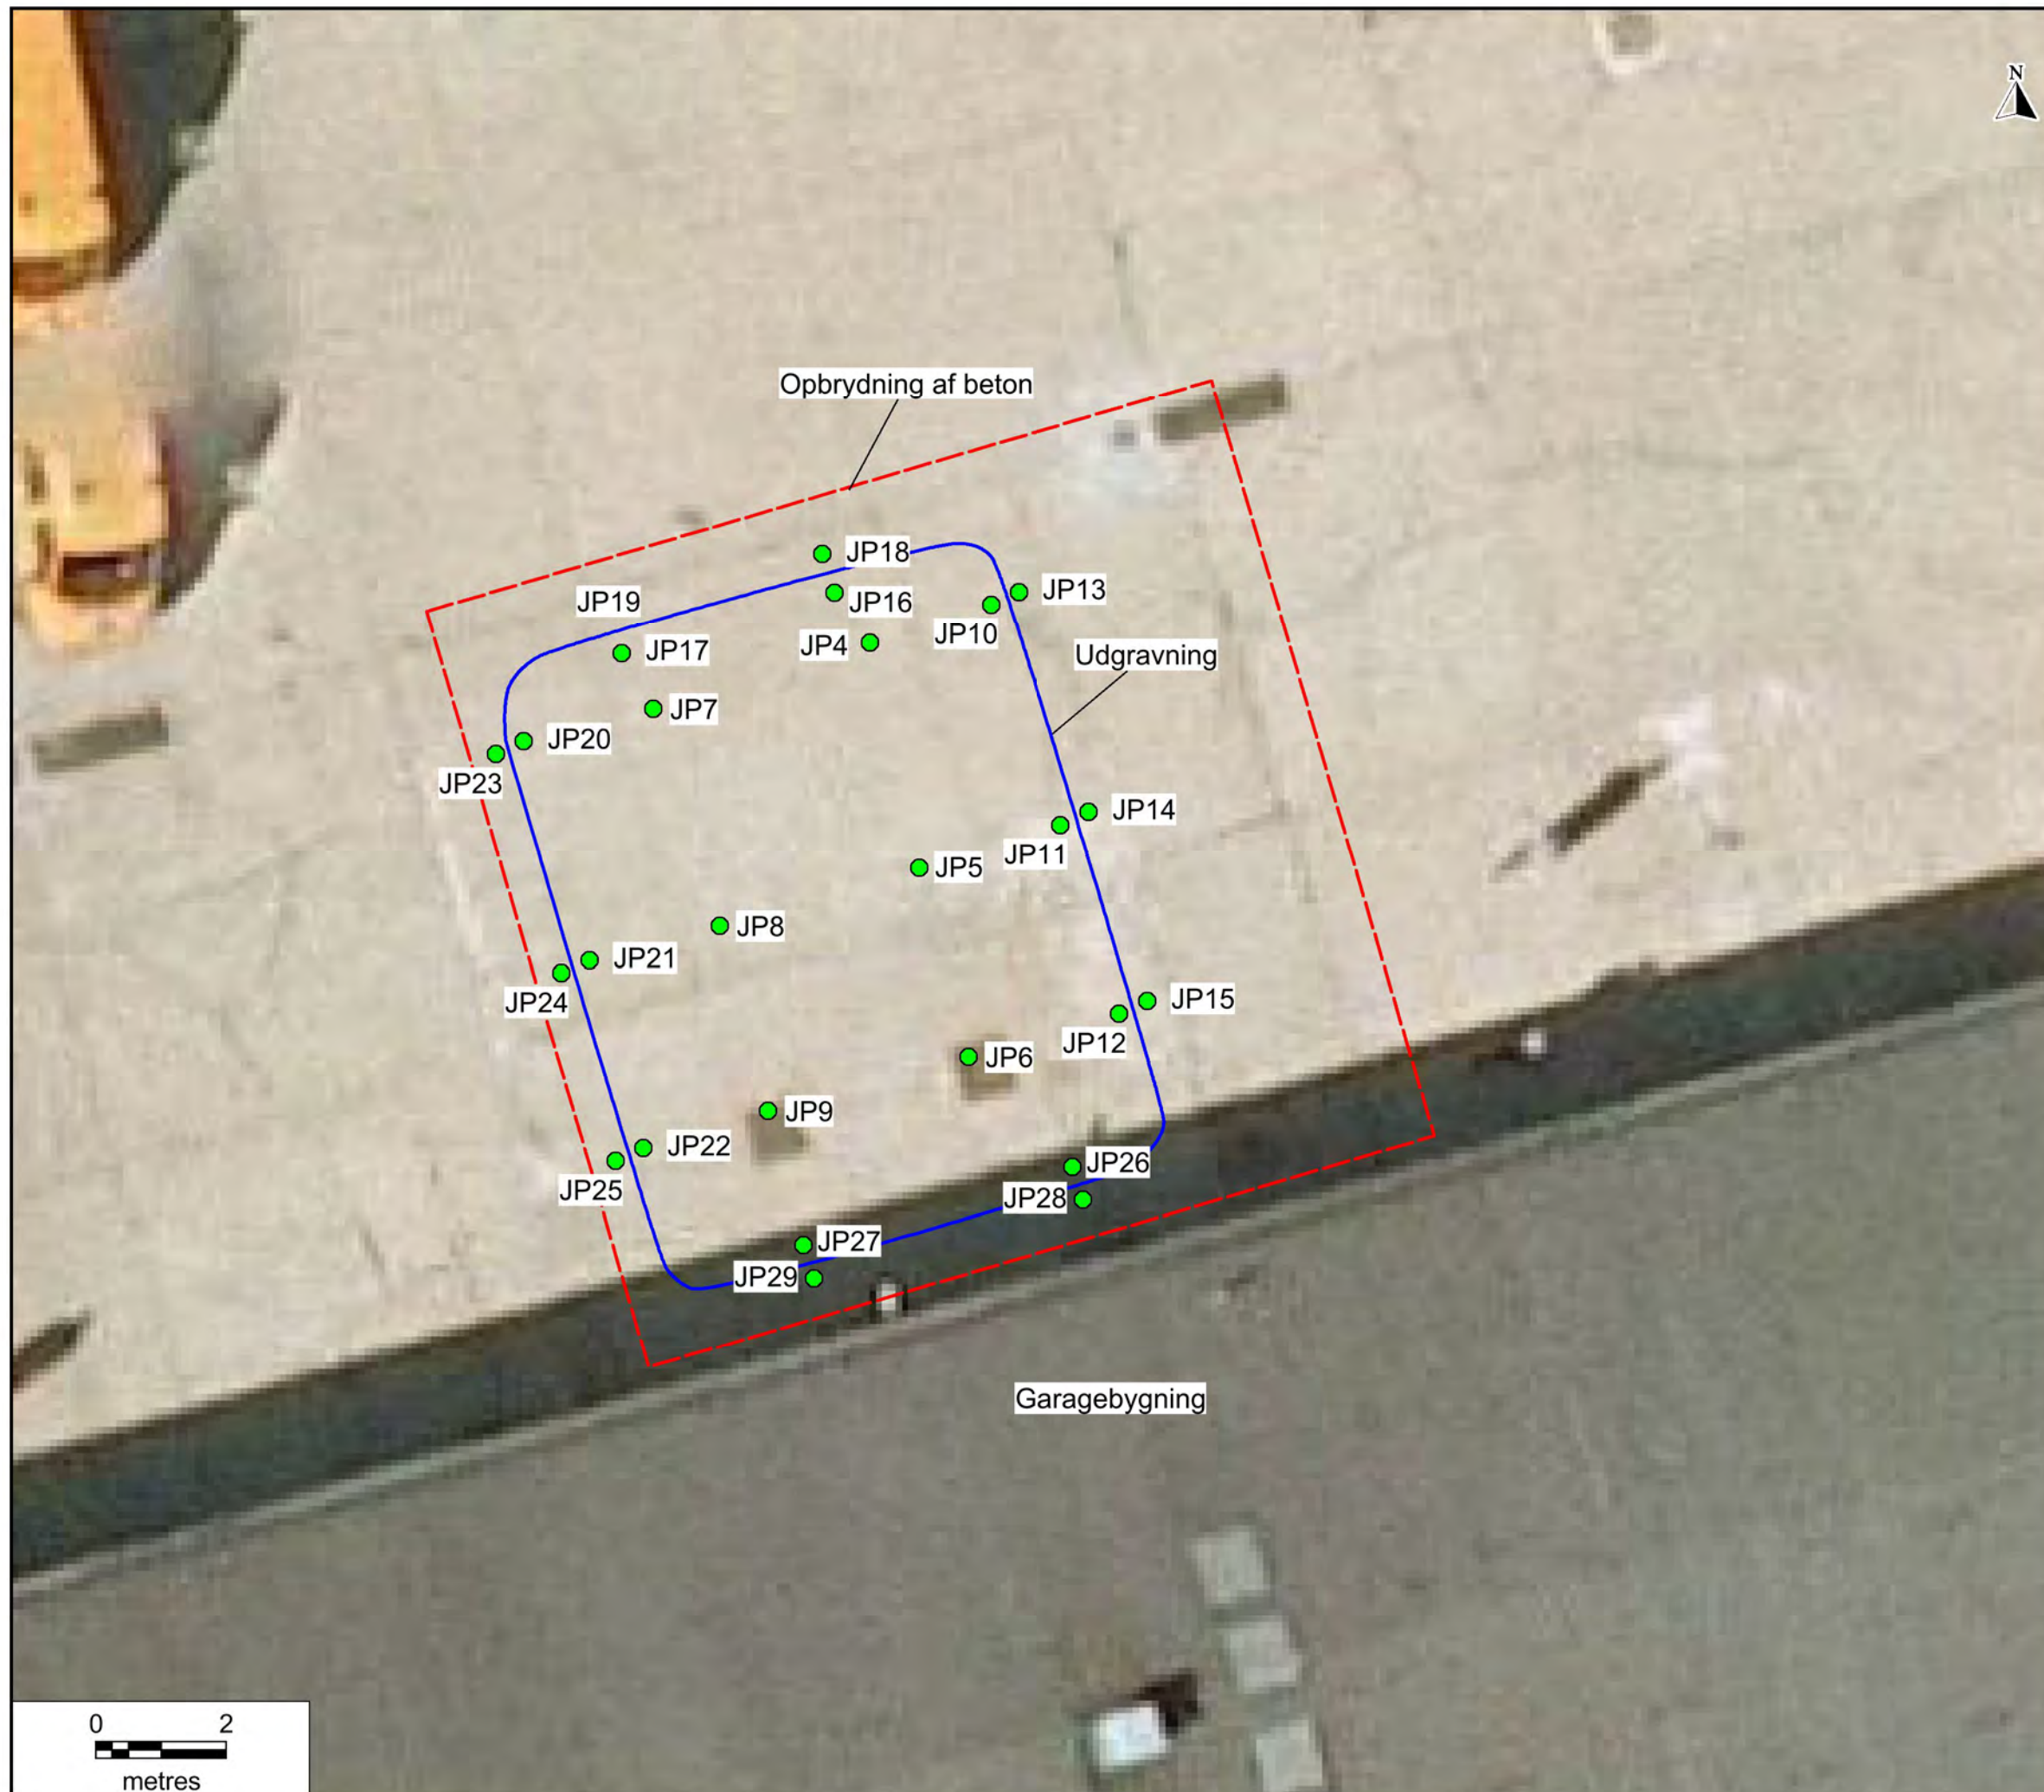
BRN Beredskabsstyrelsen  
Syddjylland, Haderslev  
Opgravning af- og oprensning  
omkring 2 stk. 38 m<sup>3</sup> jordtanke  
Bilag 2b

Der er generelt oprenset til under Miljøstyrelsens jordkvalitetskriterium, dog undtagen en jordprøve, JP 10, hvor der er truffet et indhold af tjærestoffer på 140 mg/kg TS. Jordprøven er udtaget i et nedstyrtet jordlag, som efterfølgende blev fjernet. Tjærestofferne kommer sandsynligvis fra tankenes asfalt/tjære belægninger i forbindelse med, at de er trukket op over udgravningskanten.

Af disse 26 jordprøver er der i en jordprøve påvist et olieindhold, der er højere end Miljøstyrelsens kriterium for følsom arealanvendelse. Den ene jordprøve (JP 10) er udtaget af nedfaldsjord i udgravningen. Jorden, som sandsynligvis har fået en afsmitning af asfalt/tjære fra tankenes belægninger, da de blev trukket op over udgravningskanten, er fjernet sammen med det øvrige forurenede jord.

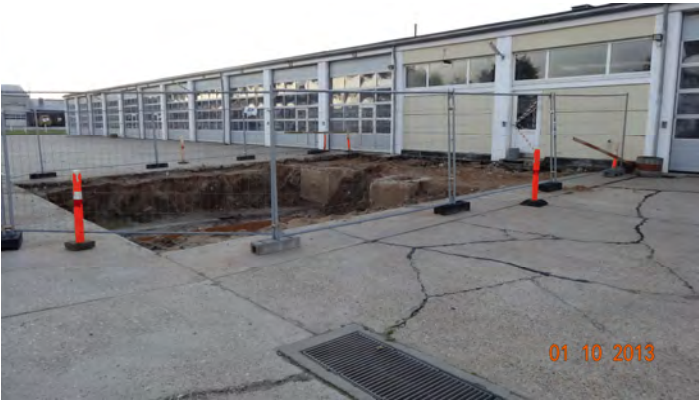
| | <p>Billede 1<br/>Arbejdsområdet i forbindelse med besigtigelsen er blevet infhegnet</p> |

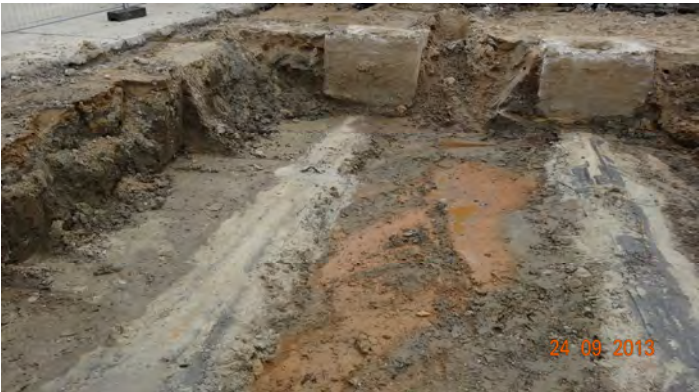
| | <p>Billede 2<br/>Top af tanke før opgravning</p> |

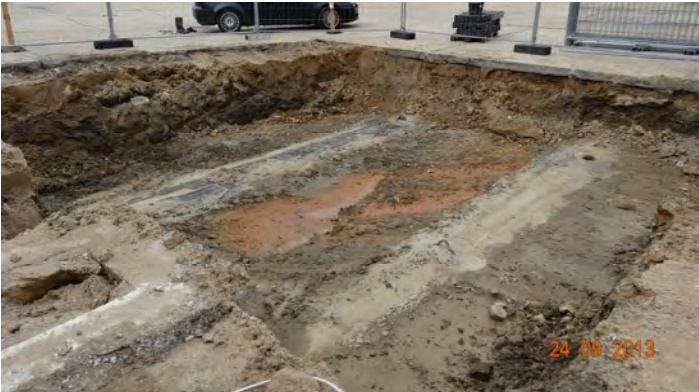
| | <p>Billede 3<br/>Top af tanke før opgravning</p> |

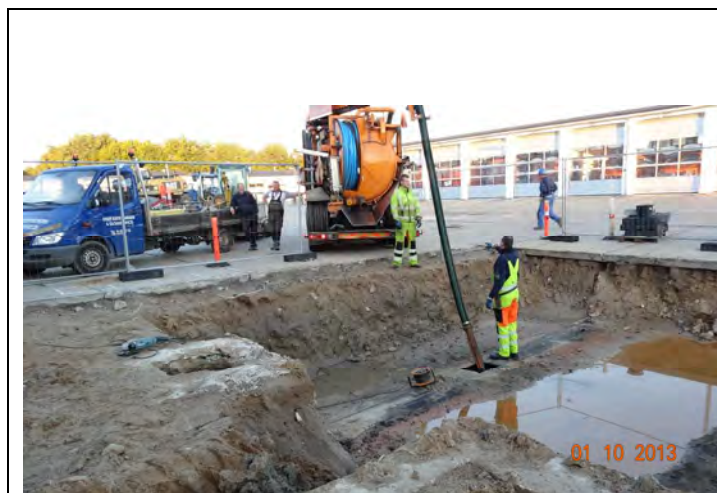
Billede 4  
Tanke tømmes for olie, vand og olieforurenet sand

To stk. 38 m<sup>3</sup> olietanke er tømt for vand, olie og sand med slamsuger, og det opsugede olie/vand og sand er opsuget af og bortkørt til Haderslev Slamsugerservice A/S, Langkær 29, 6100 Haderslev. Haderslev Slamsugerservice A/S har kapitel 5 godkendelse til separering af olie/vand.

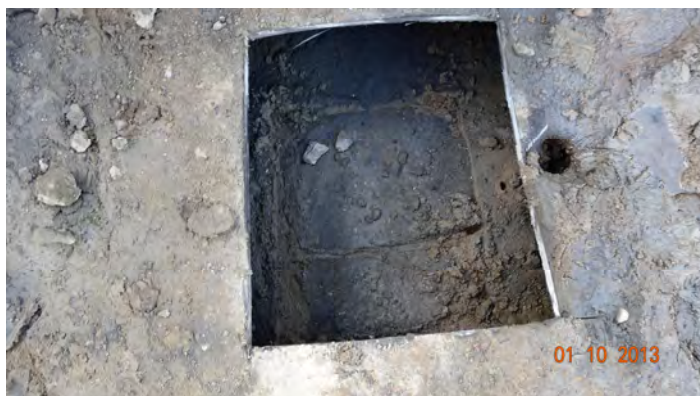
Ved besigtigelsen blev det dog konstateret, at overløbet skyldtes, at dele af tankene og brøndene til mandedækslerne ved sløjfningen var blevet fyldt med sand, uden at tankene på forhånd var blevet tømt for olie og rensed.

Billede 5  
Sand i enden af den ene tank

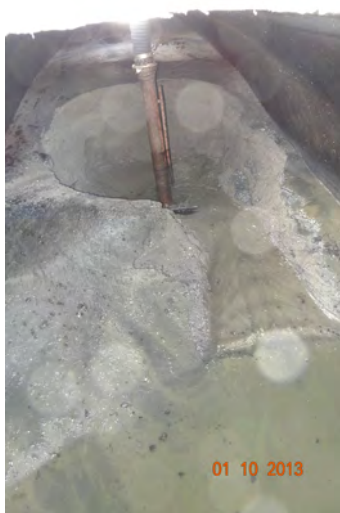
Billede 6  
Sand skylles ud af tanke

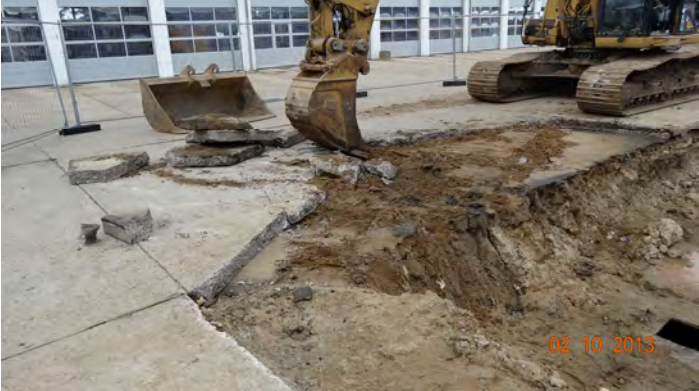
| | <p>Billede 7<br/>Betonplader optages og til fuger for at frilægge<br/>enden af tankene</p> |

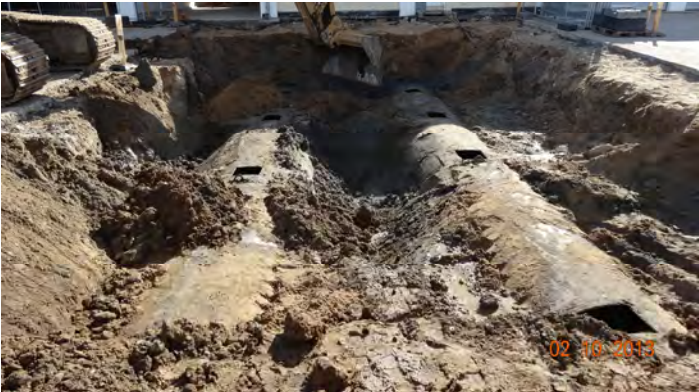
| | <p>Billede 8<br/>Tankene frigraves</p> |

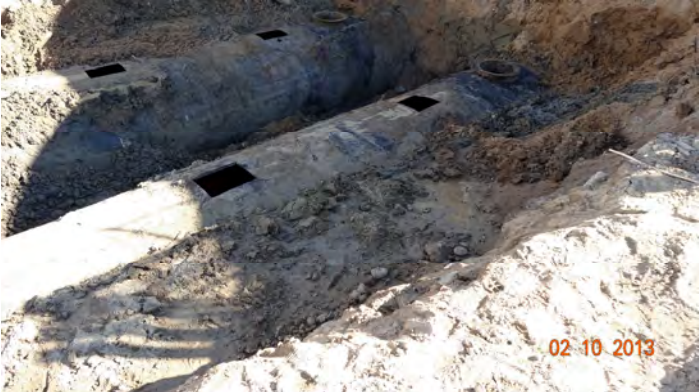
| | <p>Billede 9<br/>Tankene frigraves</p> |

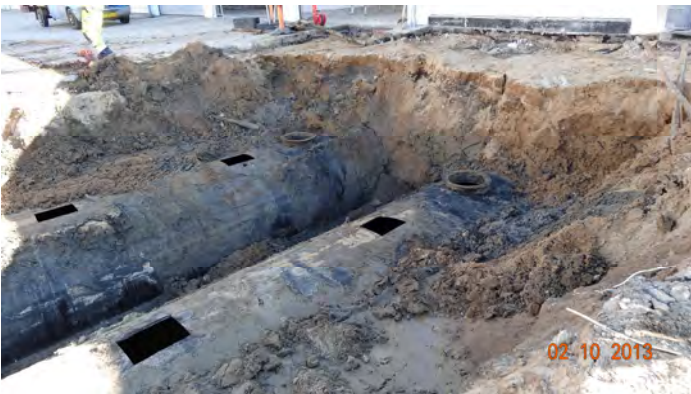
| | <p>Billede 10<br/>Første tank klar til optagning</p> |

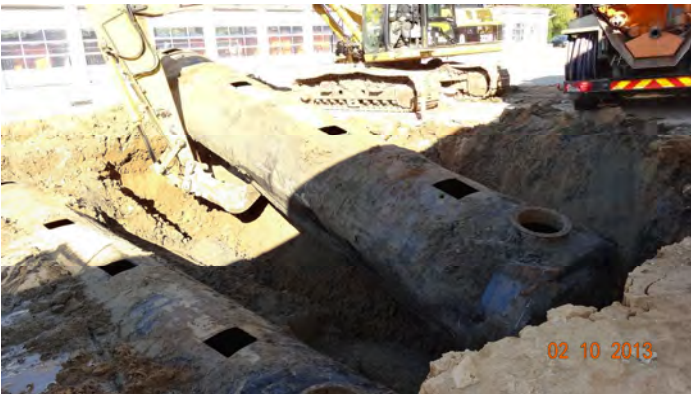
| | <p>Billede 11<br/>Første tank på vej op</p> |

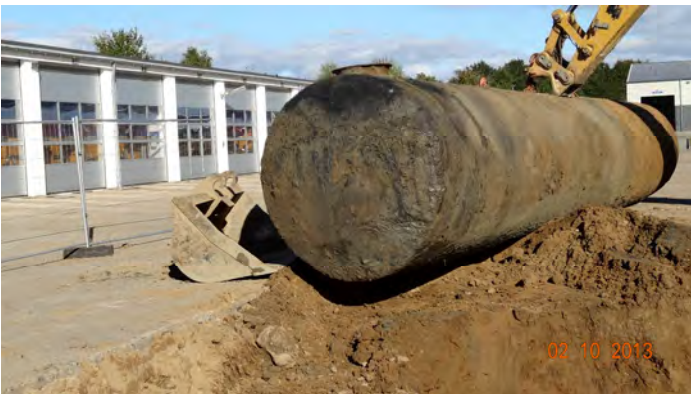
Efterhånden var mandedæksler og karm ved mandedæksler tæret så meget, at regnvand trængte ind i tankene, hvorved den resterende olie blev presset op til overfladen og ud af tankene.

| | <p>Billede 12<br/>Første tank taget op. Misfarvning af olie/tjære omkring mandehuller</p> |

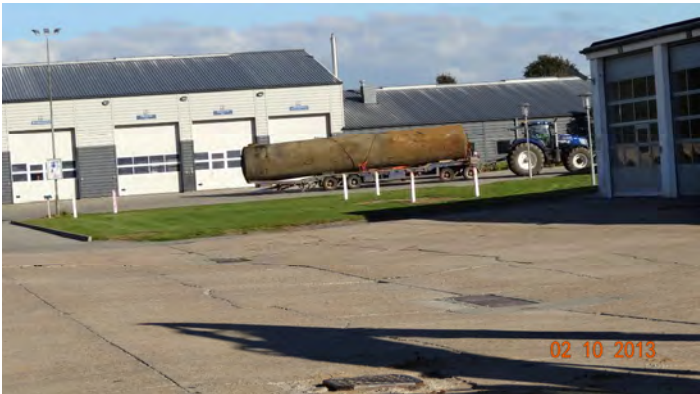
| | <p>Billede 13<br/>Første tank køres bort</p> |

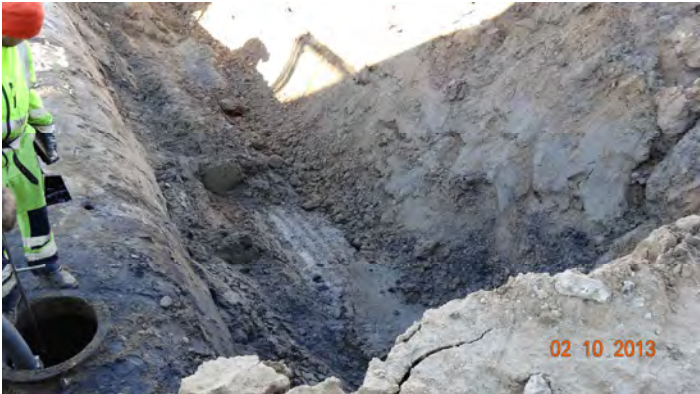
| | <p>Billede 14<br/>Bund af udgravning under første tank</p> |

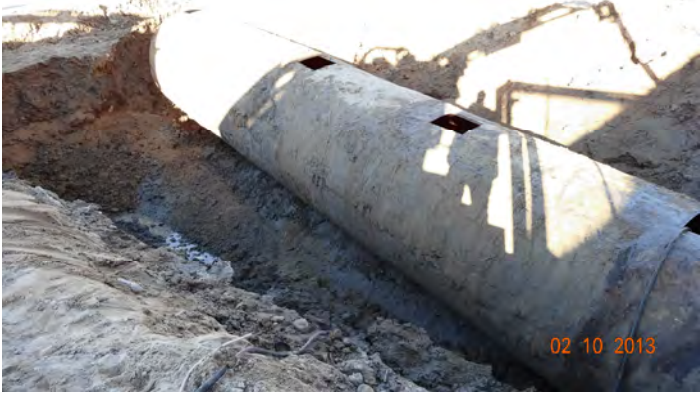
| | <p>Billede 15<br/>Den anden tank trækkes fri</p> |

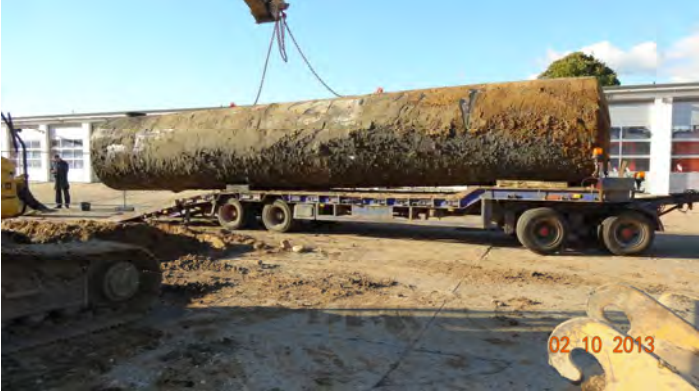
| | <p>Billede 16<br/>Den anden tank er taget op og læsset</p> |

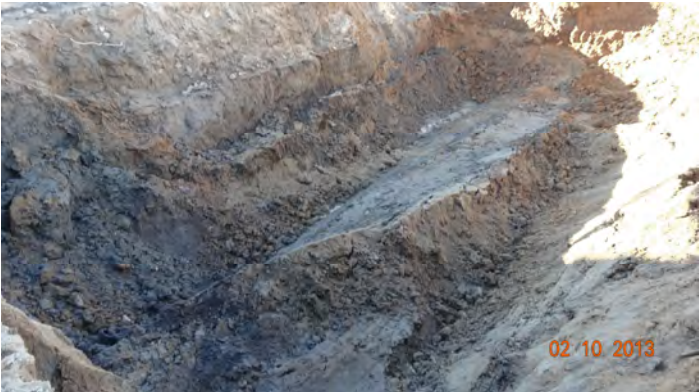
| | <p>Billede 17<br/>Bund af tankgrav efter begge tanke</p> |

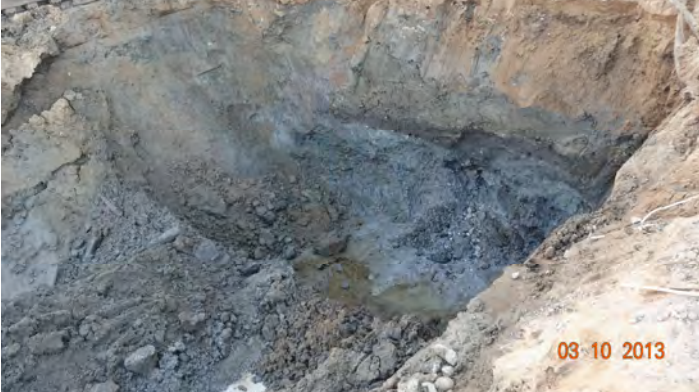
| | <p>Billede 18<br/>Bund af tankgrav efter begge tanke<br/>Det egentlige udslip er sket fra mandehullerne<br/>Langs bygningen som det ses af misfarvningerne<br/>af leret.</p> |

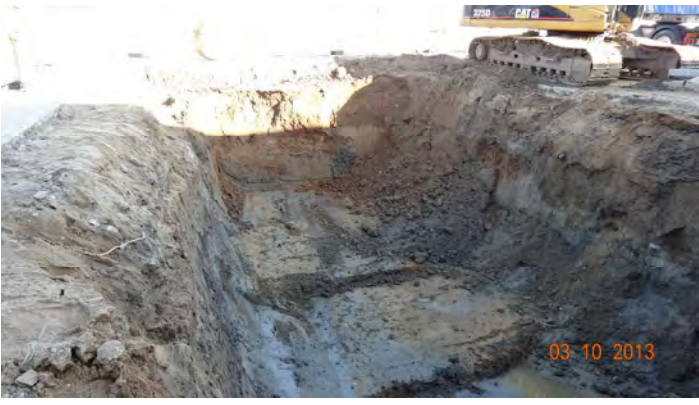
| | <p>Billede 19<br/>Bund af udgravning ud mod pladsen er oprenset til<br/>ler kanterne af den oprindelige udgravning</p> |

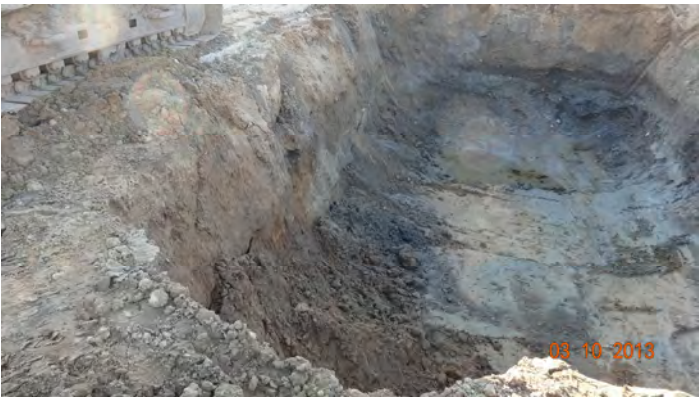
| | <p>Billede 20<br/>Bund af udgravning ind mod bygning er oprenset<br/>til ler kanterne af den oprindelige udgravning</p> |

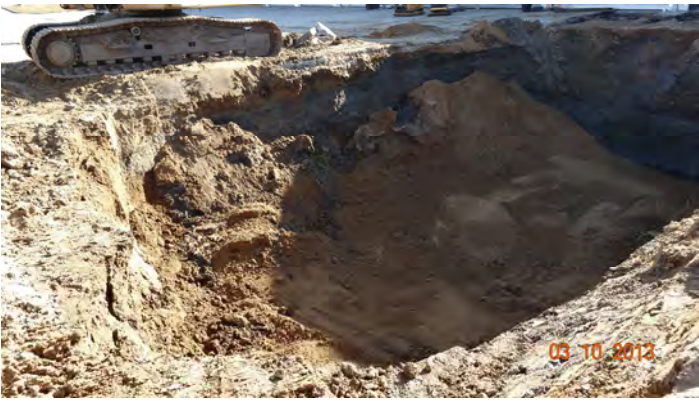
| | <p>Billede 21<br/>Opfyldning påbegyndt efter at der er udtaget<br/>jordprøver</p> |

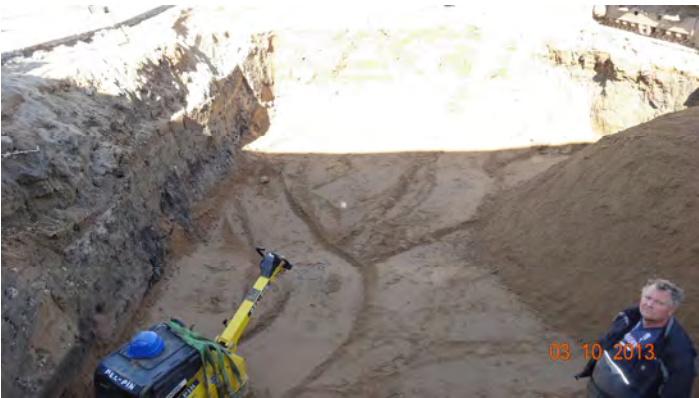
| | <p>Billede 22<br/>Opfyldning under vejs</p> |

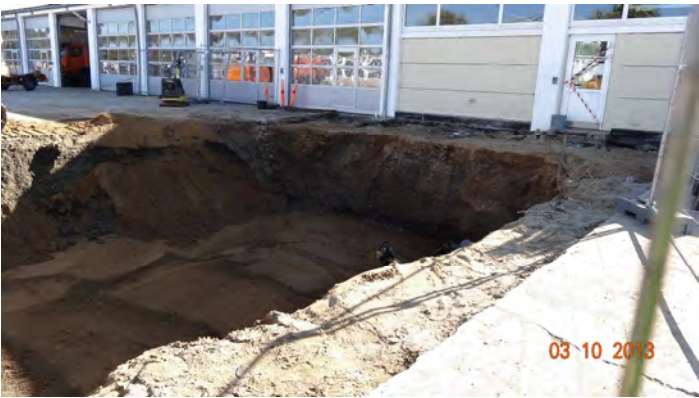
| | <p>Billede 23<br/>Opfyldning under vejs</p> |

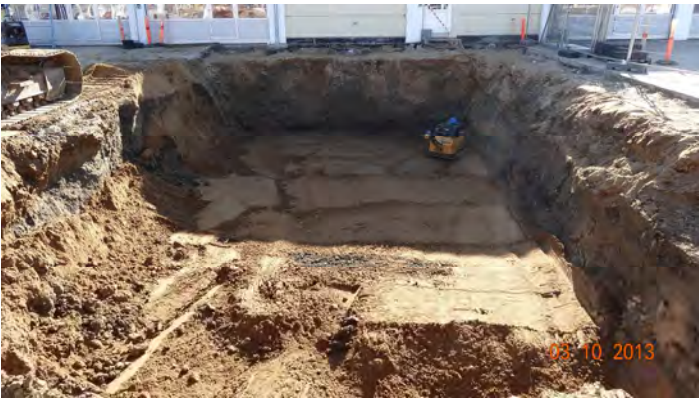
| | <p>Billede 24<br/>Opfyldning under vejs. Der udføres komprimering i lag af 30 cm.</p> |

Udgravningen er opfyldt med rent, tilkørt fyldsand, komprimeret i lag af 30 cm svarende til en komprimering på 98 % standard proctor. Øverste 30 cm af opfyldningen er udført med 30 cm stabilt grus MSG II. Komprimeringskontrol er udført af Geosyd A/S, Norgesvej 7A, 6100 Haderslev og vedlagt i bilag 6.
