## BRS-643 Beredskabsstyrelsen Hedehusene

Forureningsundersøgelse af PFAS-forurening ved  
brandøvelsesplads

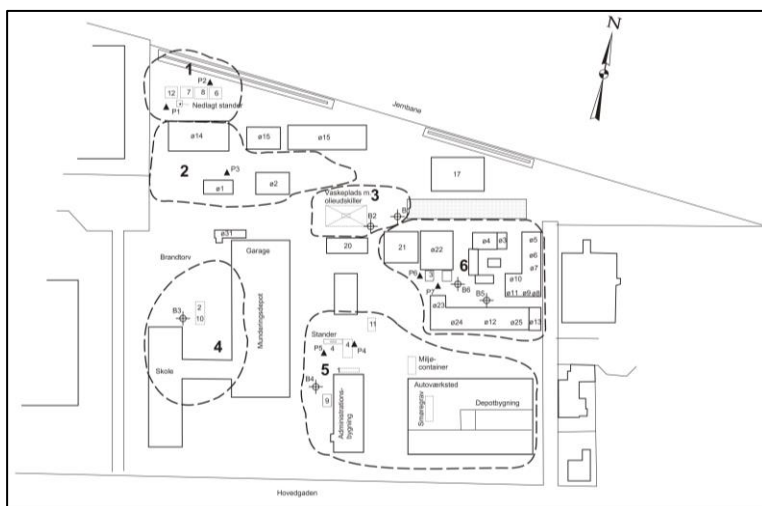
Der blev ikke påvist forurening ved tankfarmen i *område 1*.

I *område 2* er der konstateret terrænnær jordforurening med totalkulbrinter. Herudover er der indikeret tilstedeværelse af kulbrinter i en boringen umiddelbart syd for bygning 14 ved den tidligere olieudskiller. Det kan derfor ikke udelukkes, at området omkring den tidligere olieudskiller er forurennet.

Omkring slamsamlere ved vaskepladsen i *område 3* er der konstateret forurening med tungmetaller.

Der er påvist betydelig forurening ved *område 4* (brandtorvet) med indhold af totalkulbrinter på 19.000 mg/kg TS, svarende til en overskridelse af jordkvalitetskriteriet med en faktor 190. Forureningen er påtruffet indtil 9,5 m u. t., svarende til overkanten af kalken.

Der er ikke påvist forurening i *område 5*, som vurderes at udgøre en risiko.

I *område 6* er der ved undersøgelsen konstateret sporadisk forurening med tungmetaller. I en undersøgelsesboring lige nord for bygning 10 er der påtruffet en vandfyldt lomme ca. 1 m u.t., hvor der blev konstateret forhøjet indhold af totalkulbrinter.

Der er i *topjorden* i de ubefæstede arealer konstateret forhøjet indhold af PAH'er, herunder benz(a)pyren i samtlige håndboringer.

Forureningen ved brandtorvet, *område 4*, vurderes ikke at udgøre en risiko overfor arealanvendelsen, mens de resterende påviste forureninger vurderes at kunne udgøre en sundhedsmæssig risiko ved ændring af arealanvendelsen til følsom arealanvendelse. Forureningen ved *område 4* vurderes desuden at kunne udgøre en risiko overfor grundvandsressourcen i området.

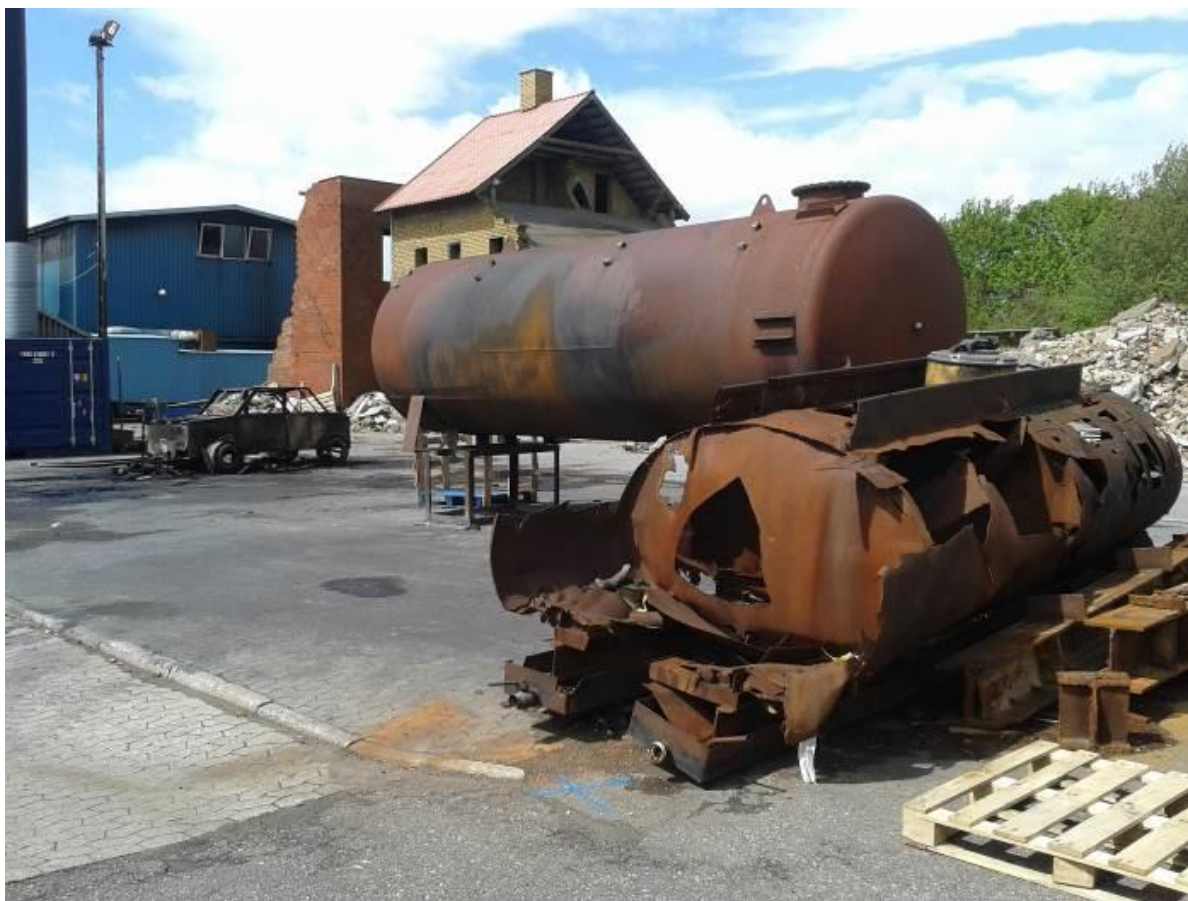
**Figur. 2.1.** "Den elementære brandplads" (bygning 2a)

"Den elementære brandplads", bygning 2a, ligger lige øst for bygning 2, se nedenstående fig. 2.1. På pladsen er der foregået brandøvelser med slukning af brand i tankvogn og almindeligt personkøretøj/bil. "Bilen" er lavet af jernplader smedet sammen som et karosseri til formålet. Det er på denne plads, der vurderes at være størst risiko for anvendelse af PFAS-holdigt brandslukningsskum. Det er uvist, hvornår pladsen blev taget i brug, men det er sandsynligt, at den har været i brug siden etableringen blev etableret. Pladsen er stadig i drift.

Der er i nærværende undersøgelse påvist 1,4 µg/l PFAS-forbindelser i toppen af det primære magasin i B101, der er udført umiddelbart nedstrøms "Den elementære brandøvelsesplads" (bygning 2a). "Den elementære brandøvelsesplads" er vurderet som det sted på etablissementet, hvor der har været anvendt mest brandslukningsskum og derfor vurderes at være det sted, hvor risikoen for forurening med PFAS-forbindelser er størst. Det påviste indhold af PFAS-forbindelser i B101 overskrider Miljøstyrelsens grundvandskvalitetskriterie med en faktor 14. Boringen er filtersat ca. 1,5 meter under vandspejlet. Det kan derfor ikke afvises at der i toppen af vandspejlet forekommer højere PFAS-koncentrationer end de målte.
