## Teknisk anlæg på græsmarken

### **Den østlige øvelsesplads (græsmarken):**

# BRS 423 Kauslunde Øvelsesplads Situationsplan med supplerende historiske oplysninger Bilag 1

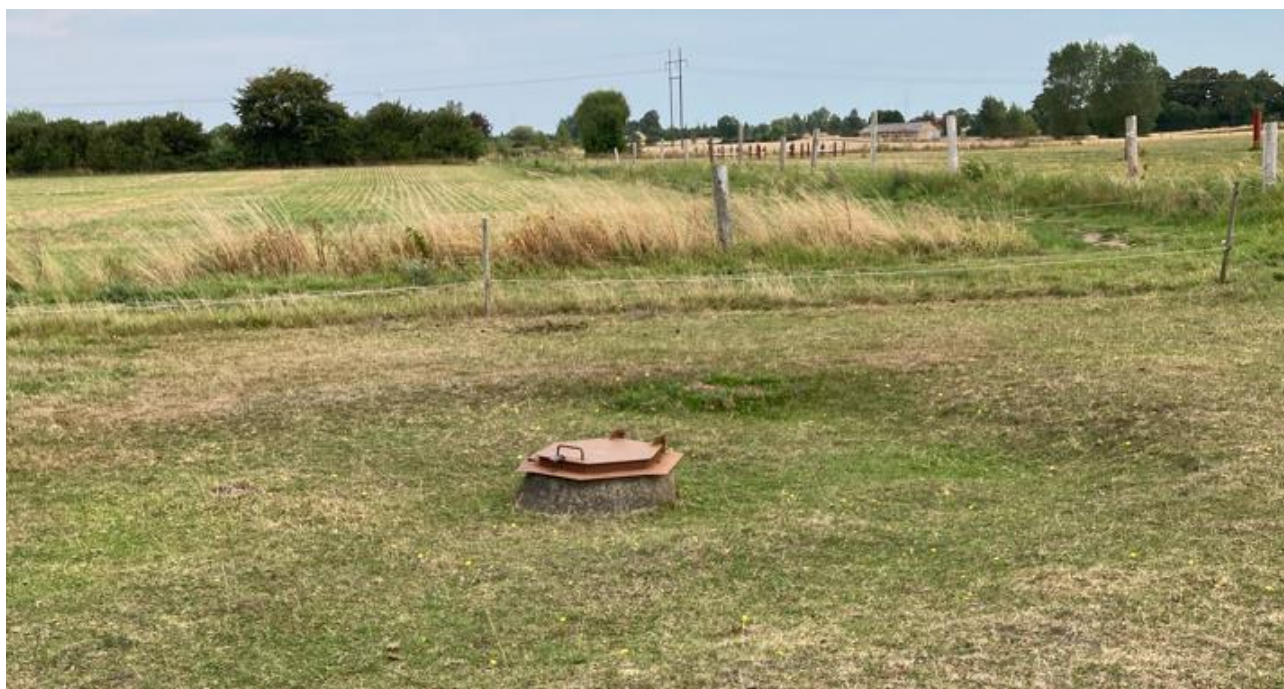
Figur 3: Aflåst brønd på græsmarken lokaliseret 2022. Det vurderes, at brønden er den der blev ansøgt etableret i 1983.

Middelfart Kommune har oplyst, at der skulle være et "teknisk anlæg" på græsmarken. BK har umiddelbart ikke kendskab til, at der skulle være et "teknisk anlæg" på græsmarken men har efterfølgende fremsendt nedenstående ansøgning fra 1983 (figur 2) på etablering af brønd med henblik på test af pumper. I forbindelse med ansøgningen er brønden stedsfæstet i det nordøstlige hjørne af græsmarken /8/. På græsmarken ses i dag en aflåst brønd (figur 3) på det nordøstlige hjørne af græsmarken, der vurderes at være denne brønd. Placeringen af brønden fremgår af bilag 1.

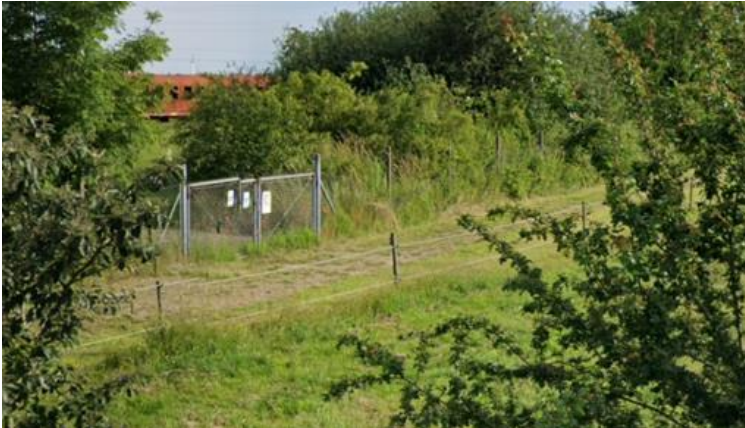
Foto 1

Foto fra 2019.

Låge der adskiller øvelsespladsen mod vest fra græsmarken mod øst. Hegn rundt om hestefolden ses ligeledes på foto.

Foto set mod nordvest.

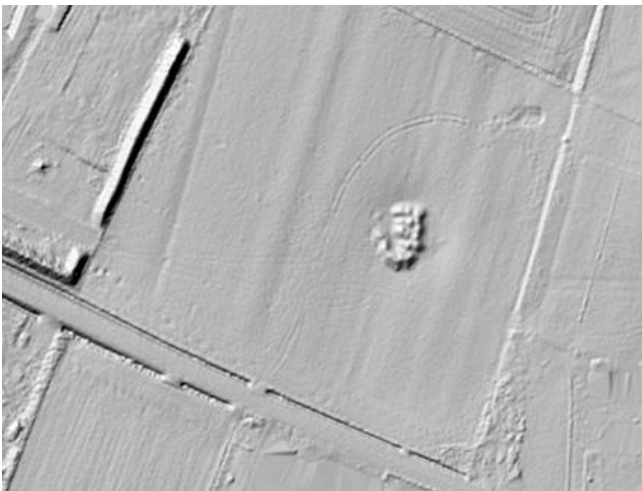
Foto 2

Udateret hillshade-foto.

Der ses kørespor mellem den øvelsespladsen mod vest og græsmarken mod øst.

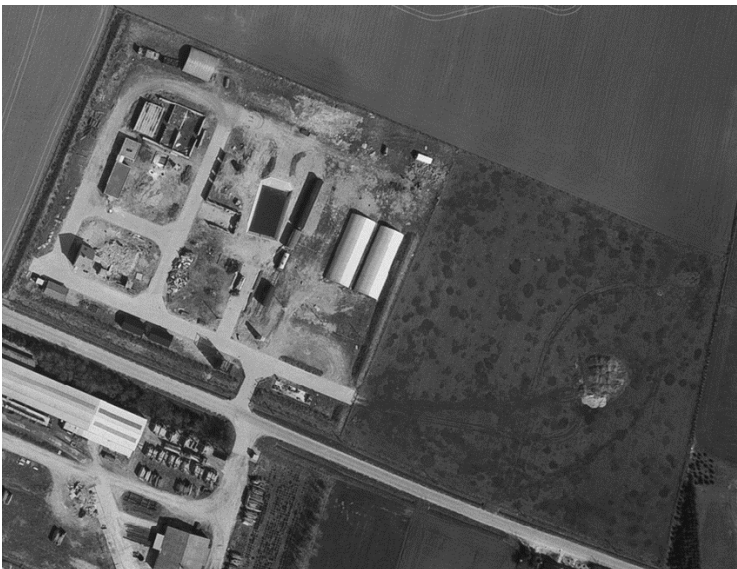
Foto 8

Luftfoto 1987.

Der ses kørespor mellem øvelsespladsen mod vest og græsmarken mod øst.

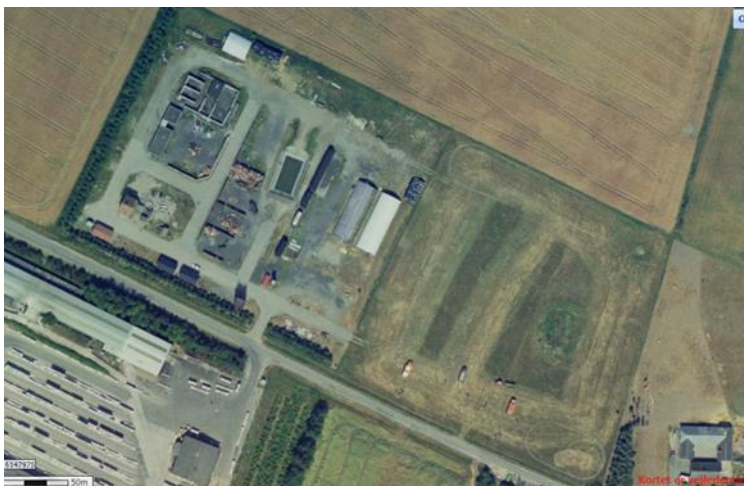
Foto 9

Luftfoto 1992/1993.

Der ses kørespor mellem øvelsespladsen vest og græsmarken samt køretøjer på græsarealet.

På luftfotos for perioden 1995-2022, vedlagt som bilag 2, kan der ikke ses faste installationer eller lignede på græsmarken øst for den nuværende øvelsesplads, der stedfæster eller indikerer øvelsesaktiviteter på arealet, se f.eks. foto 3 (1999). På luftfoto fra 1992/1993 (foto 4) ses kørespor på græsarealet samt opstillet køretøjer. På foto fra 1987 (foto 3) er der umiddelbart ikke tegn på aktiviteter på græsarealet andet end kørespor. På tegningen fra lokalplanen i 1980 (figur 1) ses adgangsvej imellem den vestlige og østlige øvelsesplads via en passage. Denne passage findes fortsat, og der er isat en låge i henhold til foto 1. På hillshade foto (foto 2, udateret) ses kørespor mellem øvelsesplads vest og øst. Der ses ligeledes kørespor fra syd og øst. Der er kørespor i retningen af lavning (formentligt område for brønd) i det nordøstlige hjørne.

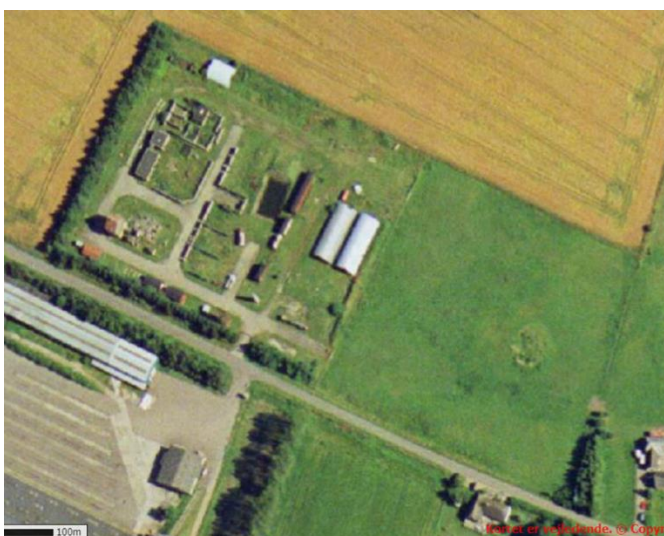
Foto 10

Luftfoto 1999.

Der anes umiddelbart ikke kørespor på græsmarken længere.

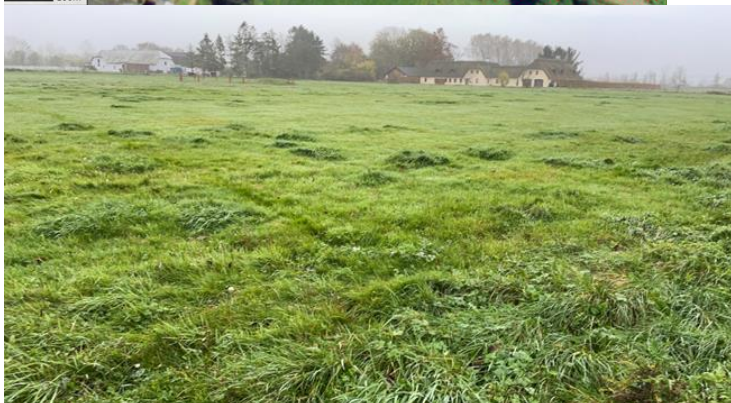
Foto 11

Foto 2021.

Den sydlige del af græsmarken (nuværende hestefold).

Foto set mod øst.
