April 2024

701 Flyvestation Aalborg

Afgrænsende undersøgelse ved tidligere
brandøvelsesplads

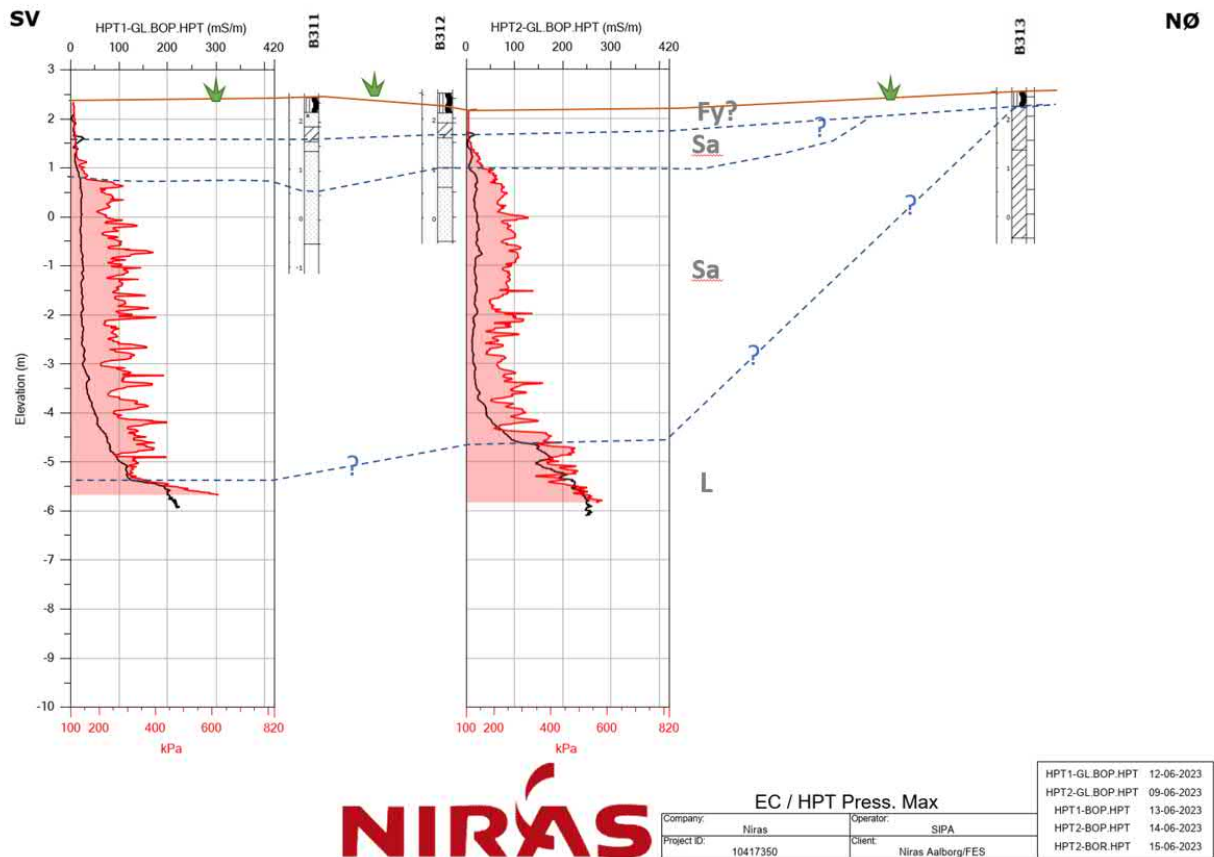
HPT-sonderingerne udført ved nærværende undersøgelse ved den tidligere brandøvelsesplads (HPT1-GI.BØP og HPT2-GI.BØP) viser meget lave HPT-tryk i de øverste 1-2 m, hvilket indikerer højpermeable aflejringer. Ved sammenligning med boringerne B311 og B312 er det sandsynligvis fyld underlejret af sand.

Omkring kote +1 m DVR90 øges HPT-trykket og veksler hurtigt over meget korte intervaller. I borejournalerne for B311 og B312 er geologien beskrevet som sand med lerslirer, hvilket stemmer godt overens med denne HPT-signatur. Sådanne mindre variationer i permeabiliteten er ofte svære at observere visuelt i en boring, men tydeliggøres ved måling af jordens ændringer i permeabilitet ved HPT-sonderinger.

Fra omkring kote -3,5 m DVR90 (ca. 6 m u.t.) ses der en gradvis øgning i den målte elektriske ledningsevne (EC). Dette kan være tegn på øget indhold af silt/ler i aflejringerne. HPT-trykket øges markant omkring kote -5,5 m DVR90 (ca. 8 m u.t.) i begge sonderinger. Sammenholdt med EC er der indikation af mere lerede aflejringer, muligvis moræneler, da HPT-trykket er højt.

Figur 2.1: HPT-tryk og EC fra de to sonderinger sammen med den tolkede geologi. Fy = fyld, Sa = sand, L = ler

I figur 2.1 fremgår HPT-tryk og EC fra de to sonderinger sammen med den tolkede geologi.

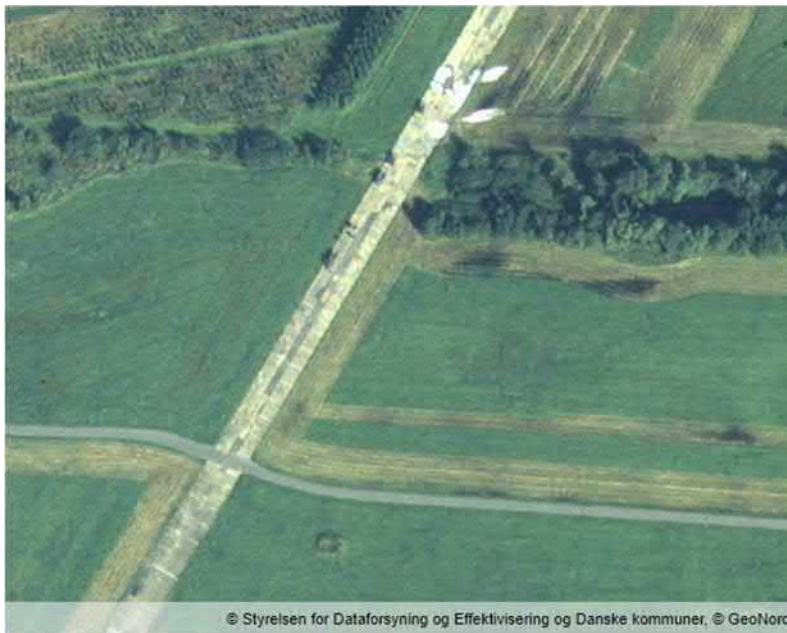
Der er indledningsvist foretaget en supplerende gennemgang af flyfotos for at undersøge det udpegede område for tidligere brandøvelsesplads. På flyfoto fra 1985 fremgår hvide plamager, der kan være brandslukningsskum (ca. 200 m nord for vejkrydset). Udklip fra Flyfotoarkivet fremgår af figur 4.1 /18/ og i figur 4.2 fremgår udklip af en tegning fra 1978 med angivelse af placering for brandøvelsesplads (229 m nord for vejkrydset).

Figur 4.1: Flyfoto fra 1985

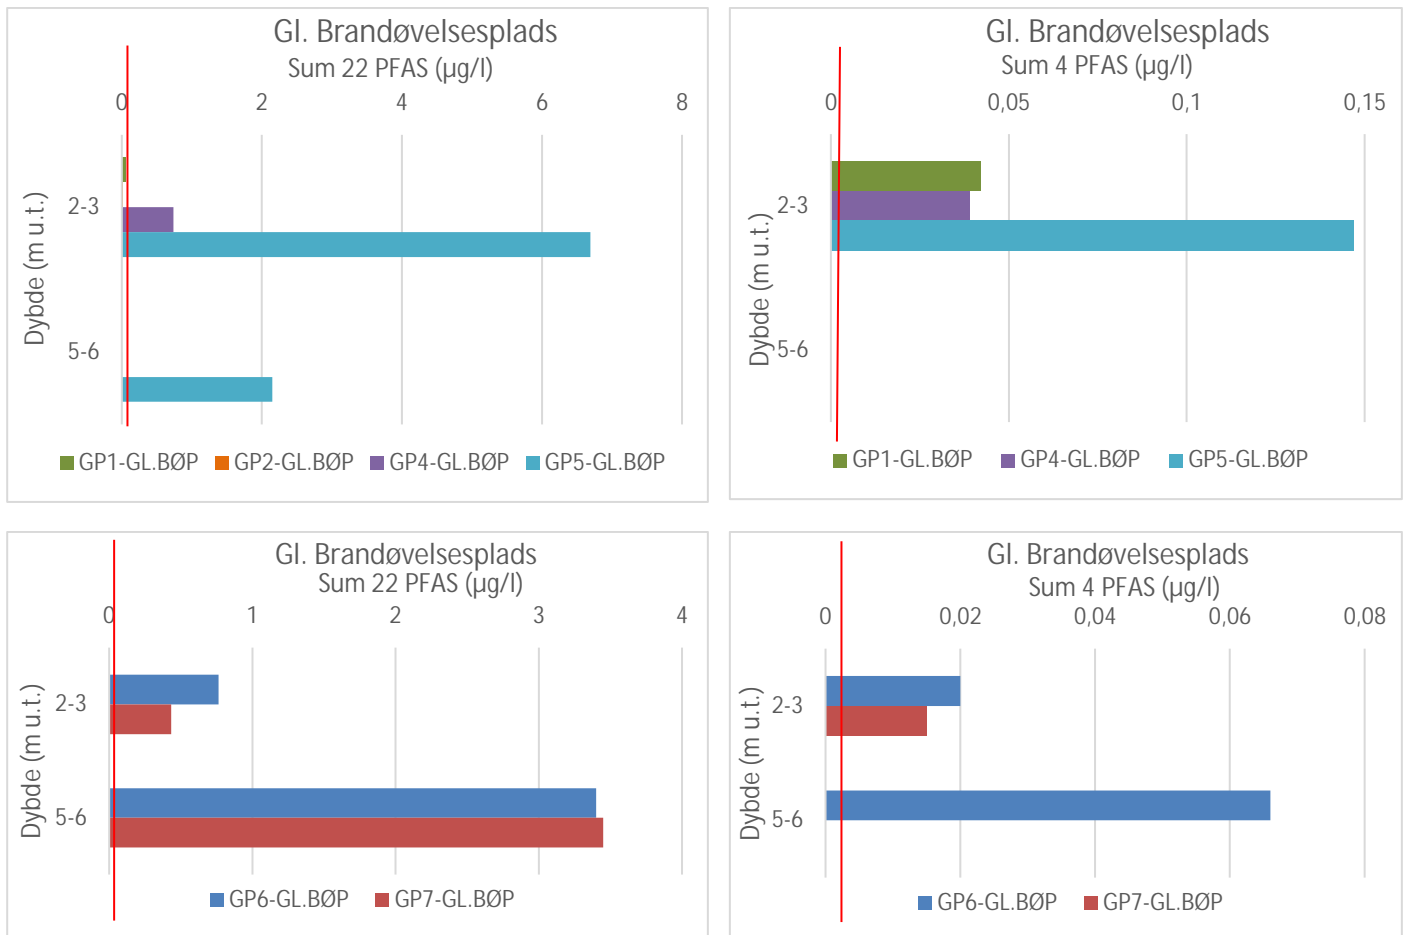
På graferne i figur 6.1 fremgår den vertikale udbredelse af sum af 22 PFAS og sum af 4 PFAS. GP3 fremgår ikke af figuren, da vandprøven herfra (udtaget 5-6 m u.t.) ikke viser et indhold af PFAS. Det fremgår af figuren, at der i sonderingerne GP4 – GP7 er påvist PFAS over grundvandskvalitetskriteriet for sum af 22 PFAS og sum af 4 PFAS i de terrænnære grundvandsprøver (2-3 m u.t.). I GP1 er påvist overskridelse af grundvandskvalitetskriteriet for sum af 4 PFAS i dybden 2-3 m u.t. Der er ikke udtaget dybere vandprøver fra denne sondering. Indholdet af PFAS er afgrænset i dybden (5-6 m u.t.) i GP4, GP5 og GP7 for sum af 4 PFAS og i GP4 endvidere for sum af 22 PFAS.

Som det fremgår af figur 6.1., ses der stigende indhold med dybden i vandprøverne fra GP6 og GP7, hvilket tyder på, at grundvandsfanen med PFAS dykker i nedstrøms retning.

Figur 6.1: PFAS-indhold sum påvist over dybden for GP1-GP5 (øverst) og GP6-GP7 (nederst)

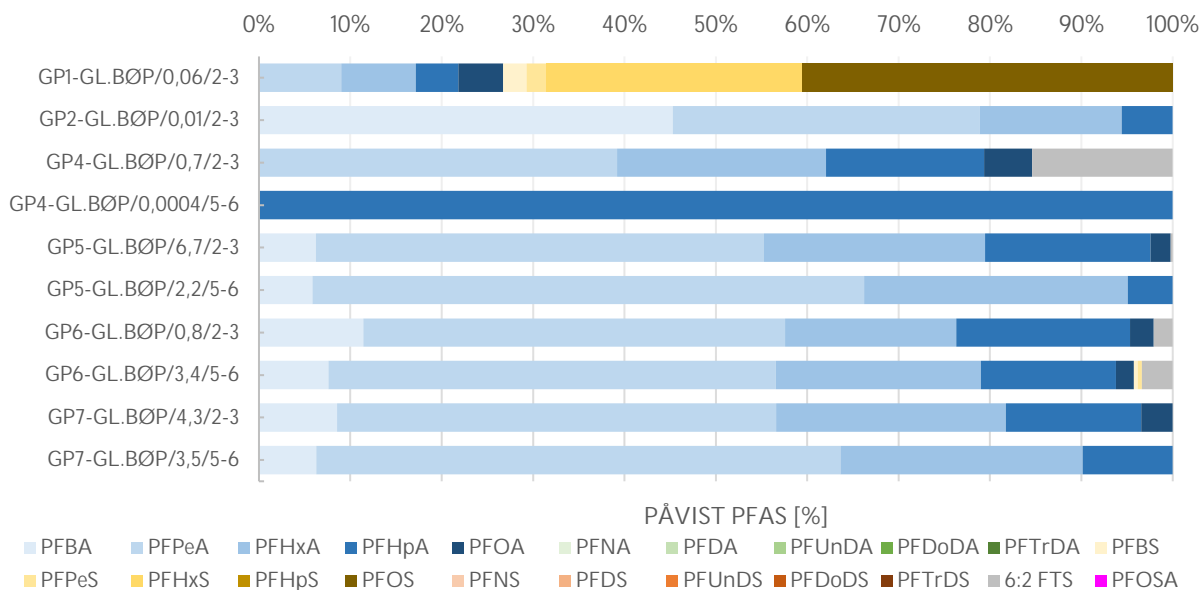
På figur 6.2 fremgår fingerprint for vandprøverne. Ved lave indhold af PFAS (vurderet <0,1 µg/l) kan fingerprints forekomme upræcise på grund af analyseusikkerheden. Dette er gældende for GP1, GP2 (2-3 m u.t.) og GP4 (5-6 m u.t.). På figur 6.2 ses det, at GP1 skiller sig ud, idet der i prøven overvejende er påvist PFOS (ca. 40%) og PFHxS (ca. 30%). Idet prøven ligger opstrøms og har en anden sammensætning, vurderes det, at grundvandsforureningen med PFAS kan have en anden oprindelse, men fingerprintet kan som nævnt være behæftet med usikkerheder. For grundvandsprøven udtaget i 2022 fra B313 minder sammensætningen om de øvrige grundvandsprøver og vurderes derfor at være sammenhængende med grundvandsfanen fra brandøvelsespladsen.

PFAS-sammensætningen i vandprøverne udgøres overvejende af PFPeA samt herefter PFHxA og PFHpA. I GP4, 2-3 m u.t, er der desuden påvist indhold af 6:2 FTS (15%).

Figur 6.2: PFAS-fingerprint for grundvandsprøver. På y-aksen fremgår prøve ID/ sum 22 PFAS (µg/l)/ filterdybde (m u.t.).

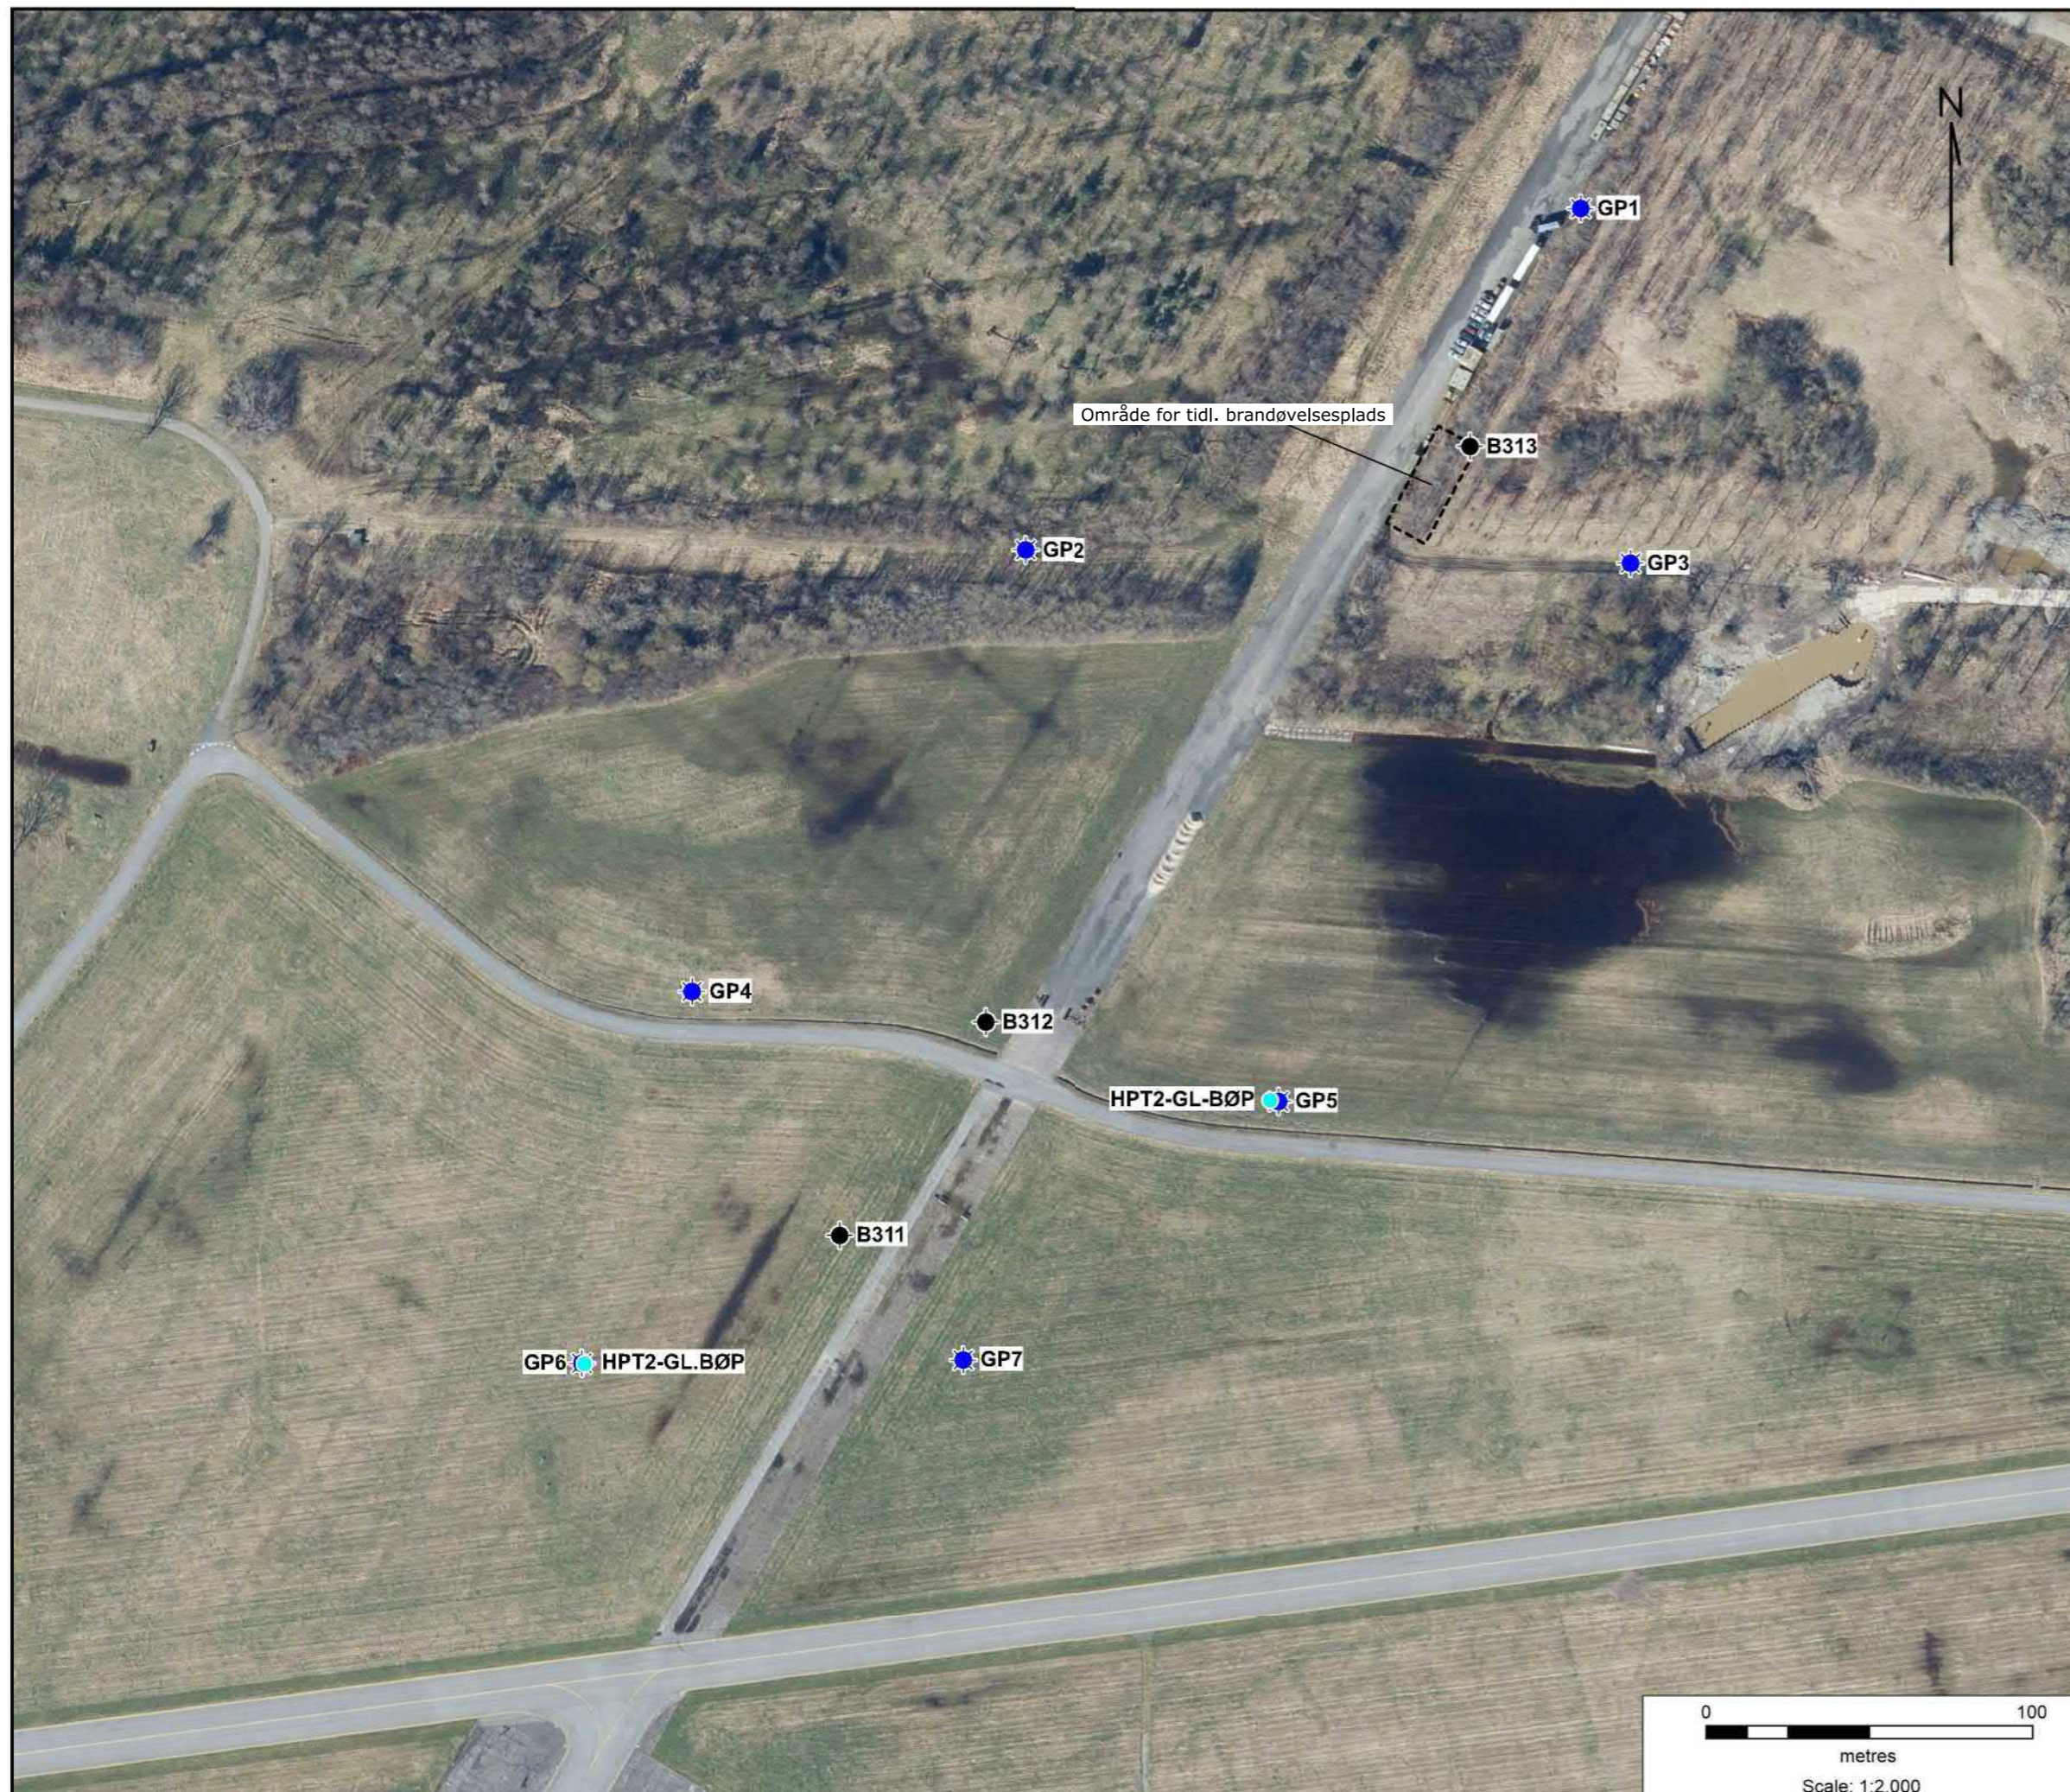
701 Flyvestation Aalborg Kortbilag med undersøgelser Bilag 4

Undersøgelsen omfatter to HPT-sonderinger til 8 m u.t. og syv sonderinger til vandprøvetagning i ét til to niveauer. Alle undersøgelsespunkter er indmålt med GPS. Prøvetagningspunkter fremgår af situationsplanen i bilag 4.
