BRS 222 Beredskabsstyrelsen Midtjylland, Herning  
BRS 241 Beredskabsstyrelsen Midtjylland, Øvelsesplads

Supplerende PFAS-undersøgelse

## 0. Resume

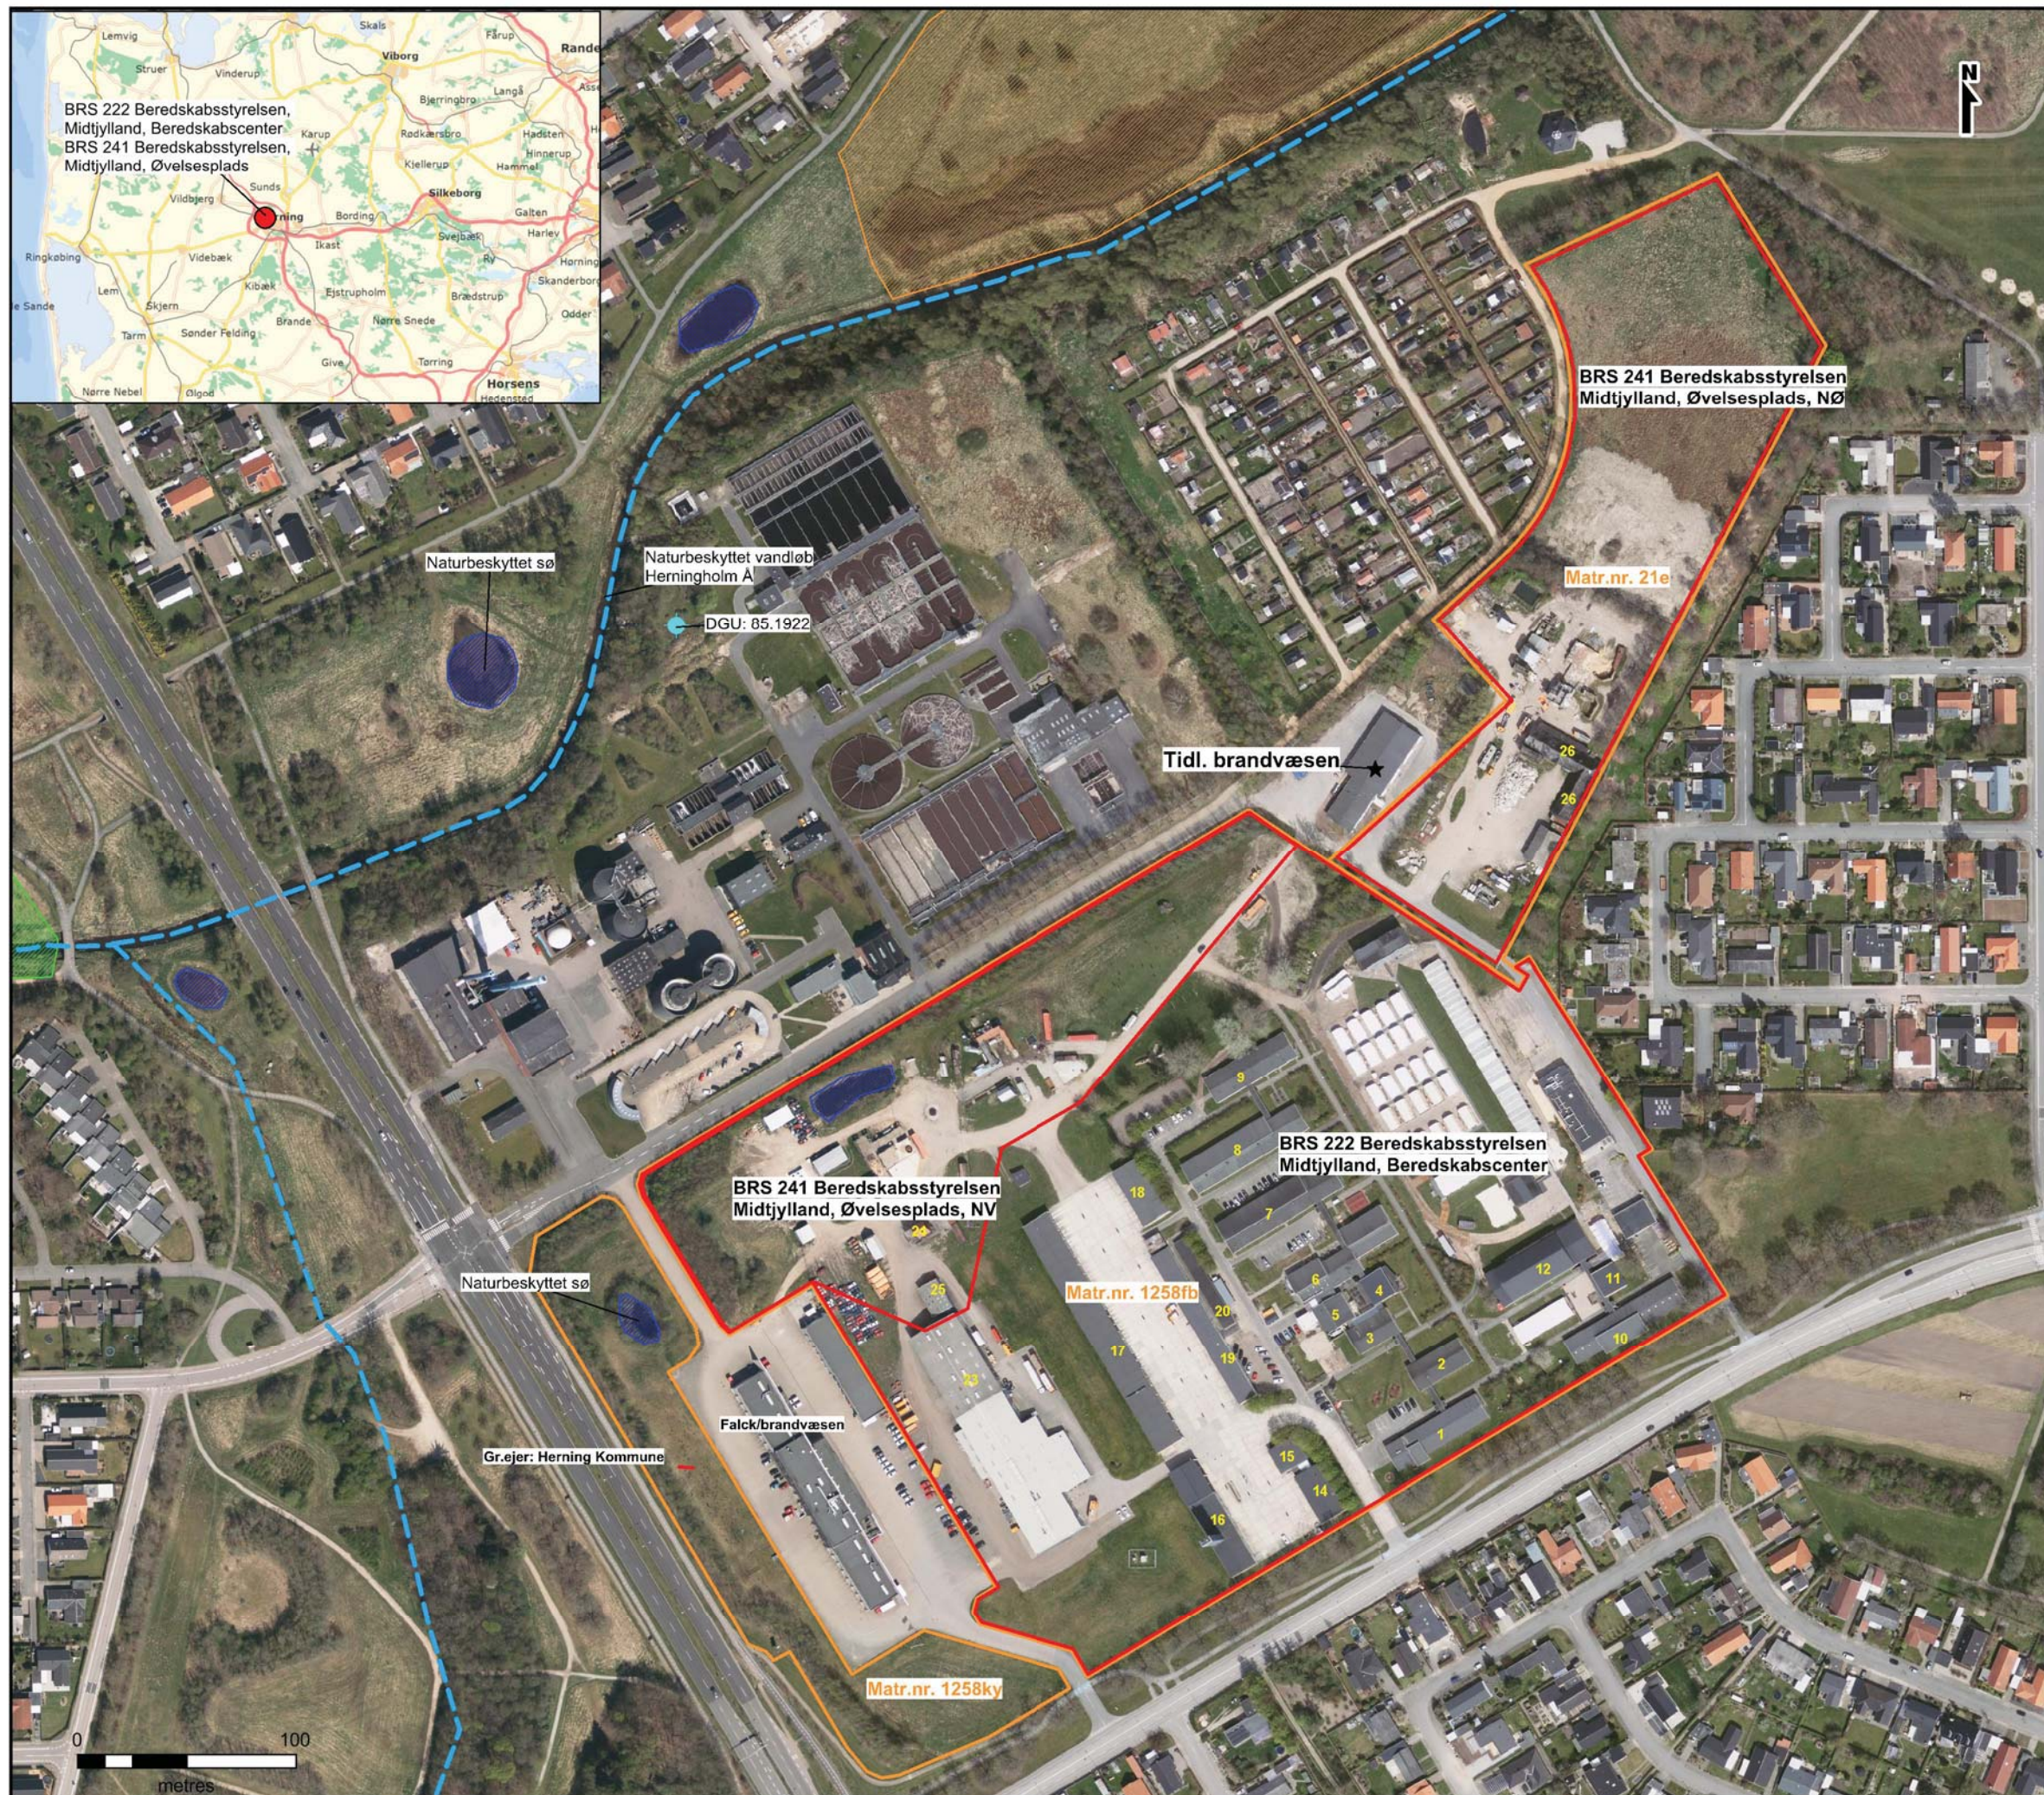
# BRS 222 Beredskabsstyrelsen, Midtjylland, Beredskabscenter BRS 241 Beredskabsstyrelsen, Midtjylland, Øvelsesplads Oversigtskort med recipienter og beskyttede naturområder Bilag 1

Kortbilag med oversigtskort med recipienter og beskyttede  
naturtyper

Placeringen af bygninger og matrikler mv. fremgår af oversigtskortet, vedlagt som bilag 1.

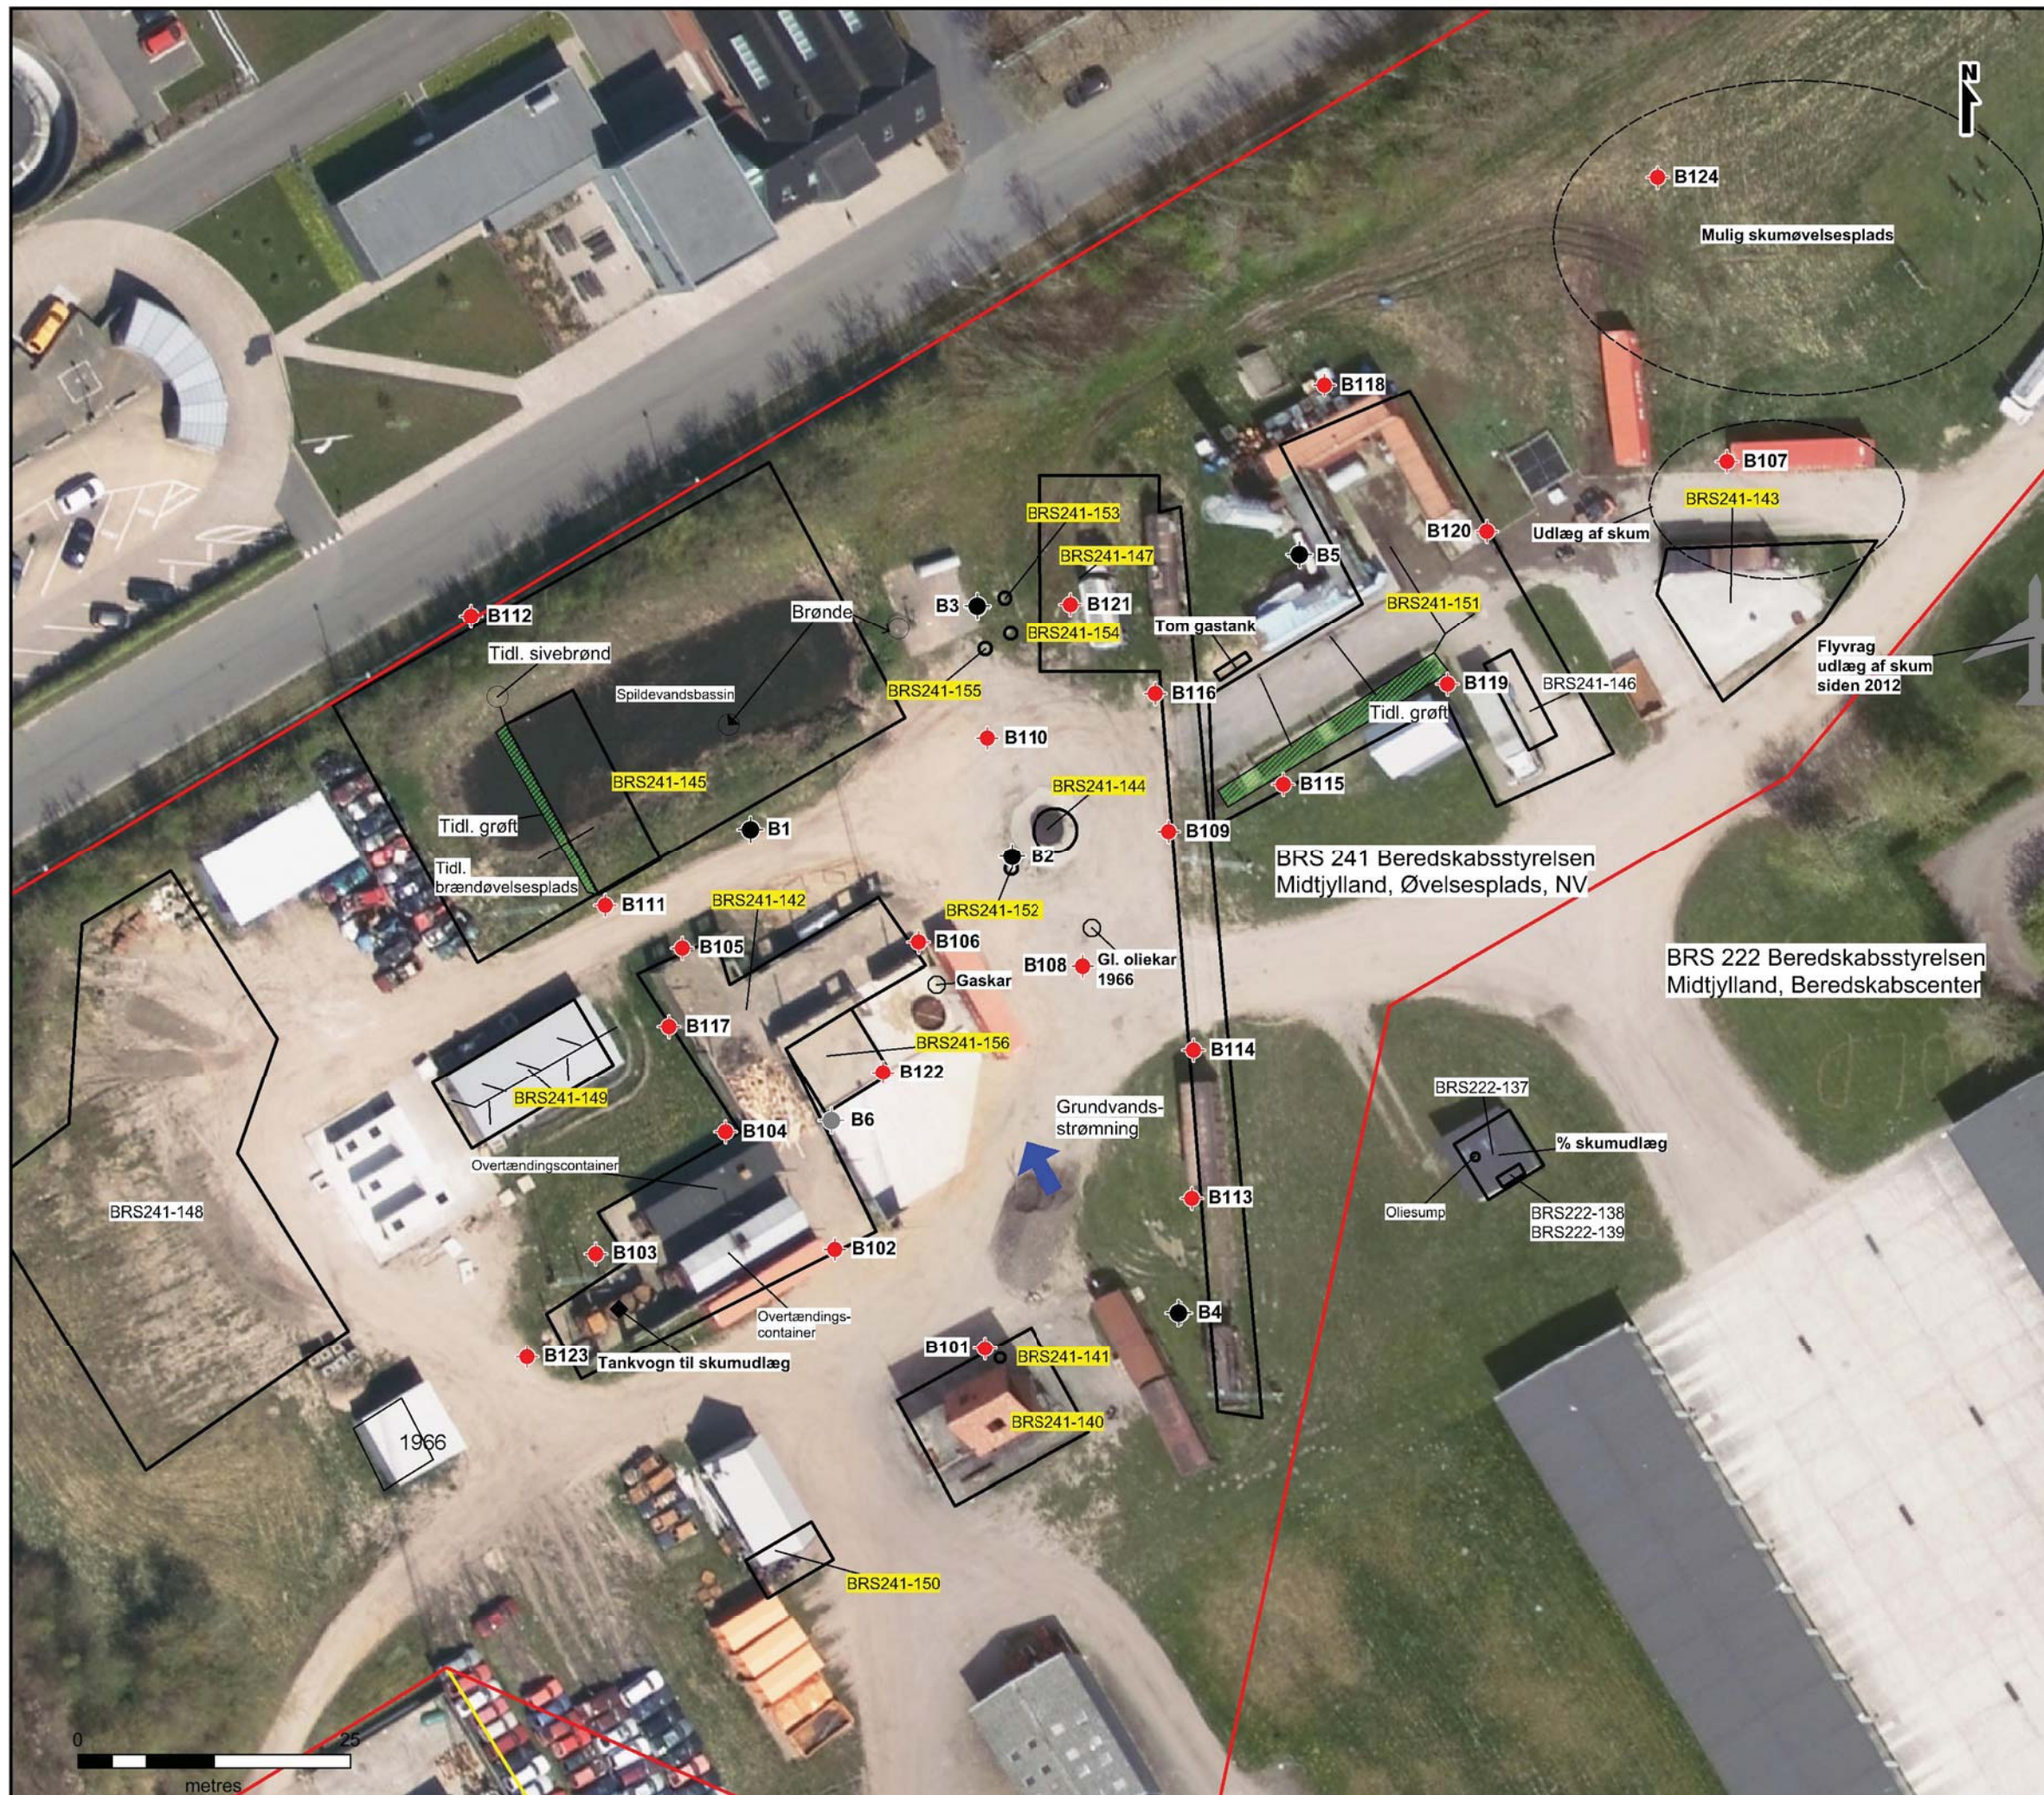
# BRS 241 Beredskabsstyrelsen, Midtjylland, Øvelsesplads, NV

Kortbilag med potentielle forureningskilder og  
undersøgelsesboringer ved Øvelsesplads NV

## Potentielle forureningskilder og undersøgelsesboringer

Etablissementernes beliggenhed mv. fremgår af oversigtskortet i bilag 1, og placeringen af bygninger, potentielle forureningskilder mv. fremgår af situationsplanerne i bilag 2.1 og 2.2.

De tidligere vurderede potentielle PFAS kilder fremgår af tabel 2.1. Af tabellen fremgår ligeledes det udførte undersøgelsesprogram. Placering af kilderne, den tidligere påviste forurening med oliestoffer og PFAS samt placeringen af de udførte filtersatte borer er angivet på situationsplaner, vedlagt i bilag 2.1 og 2.2.

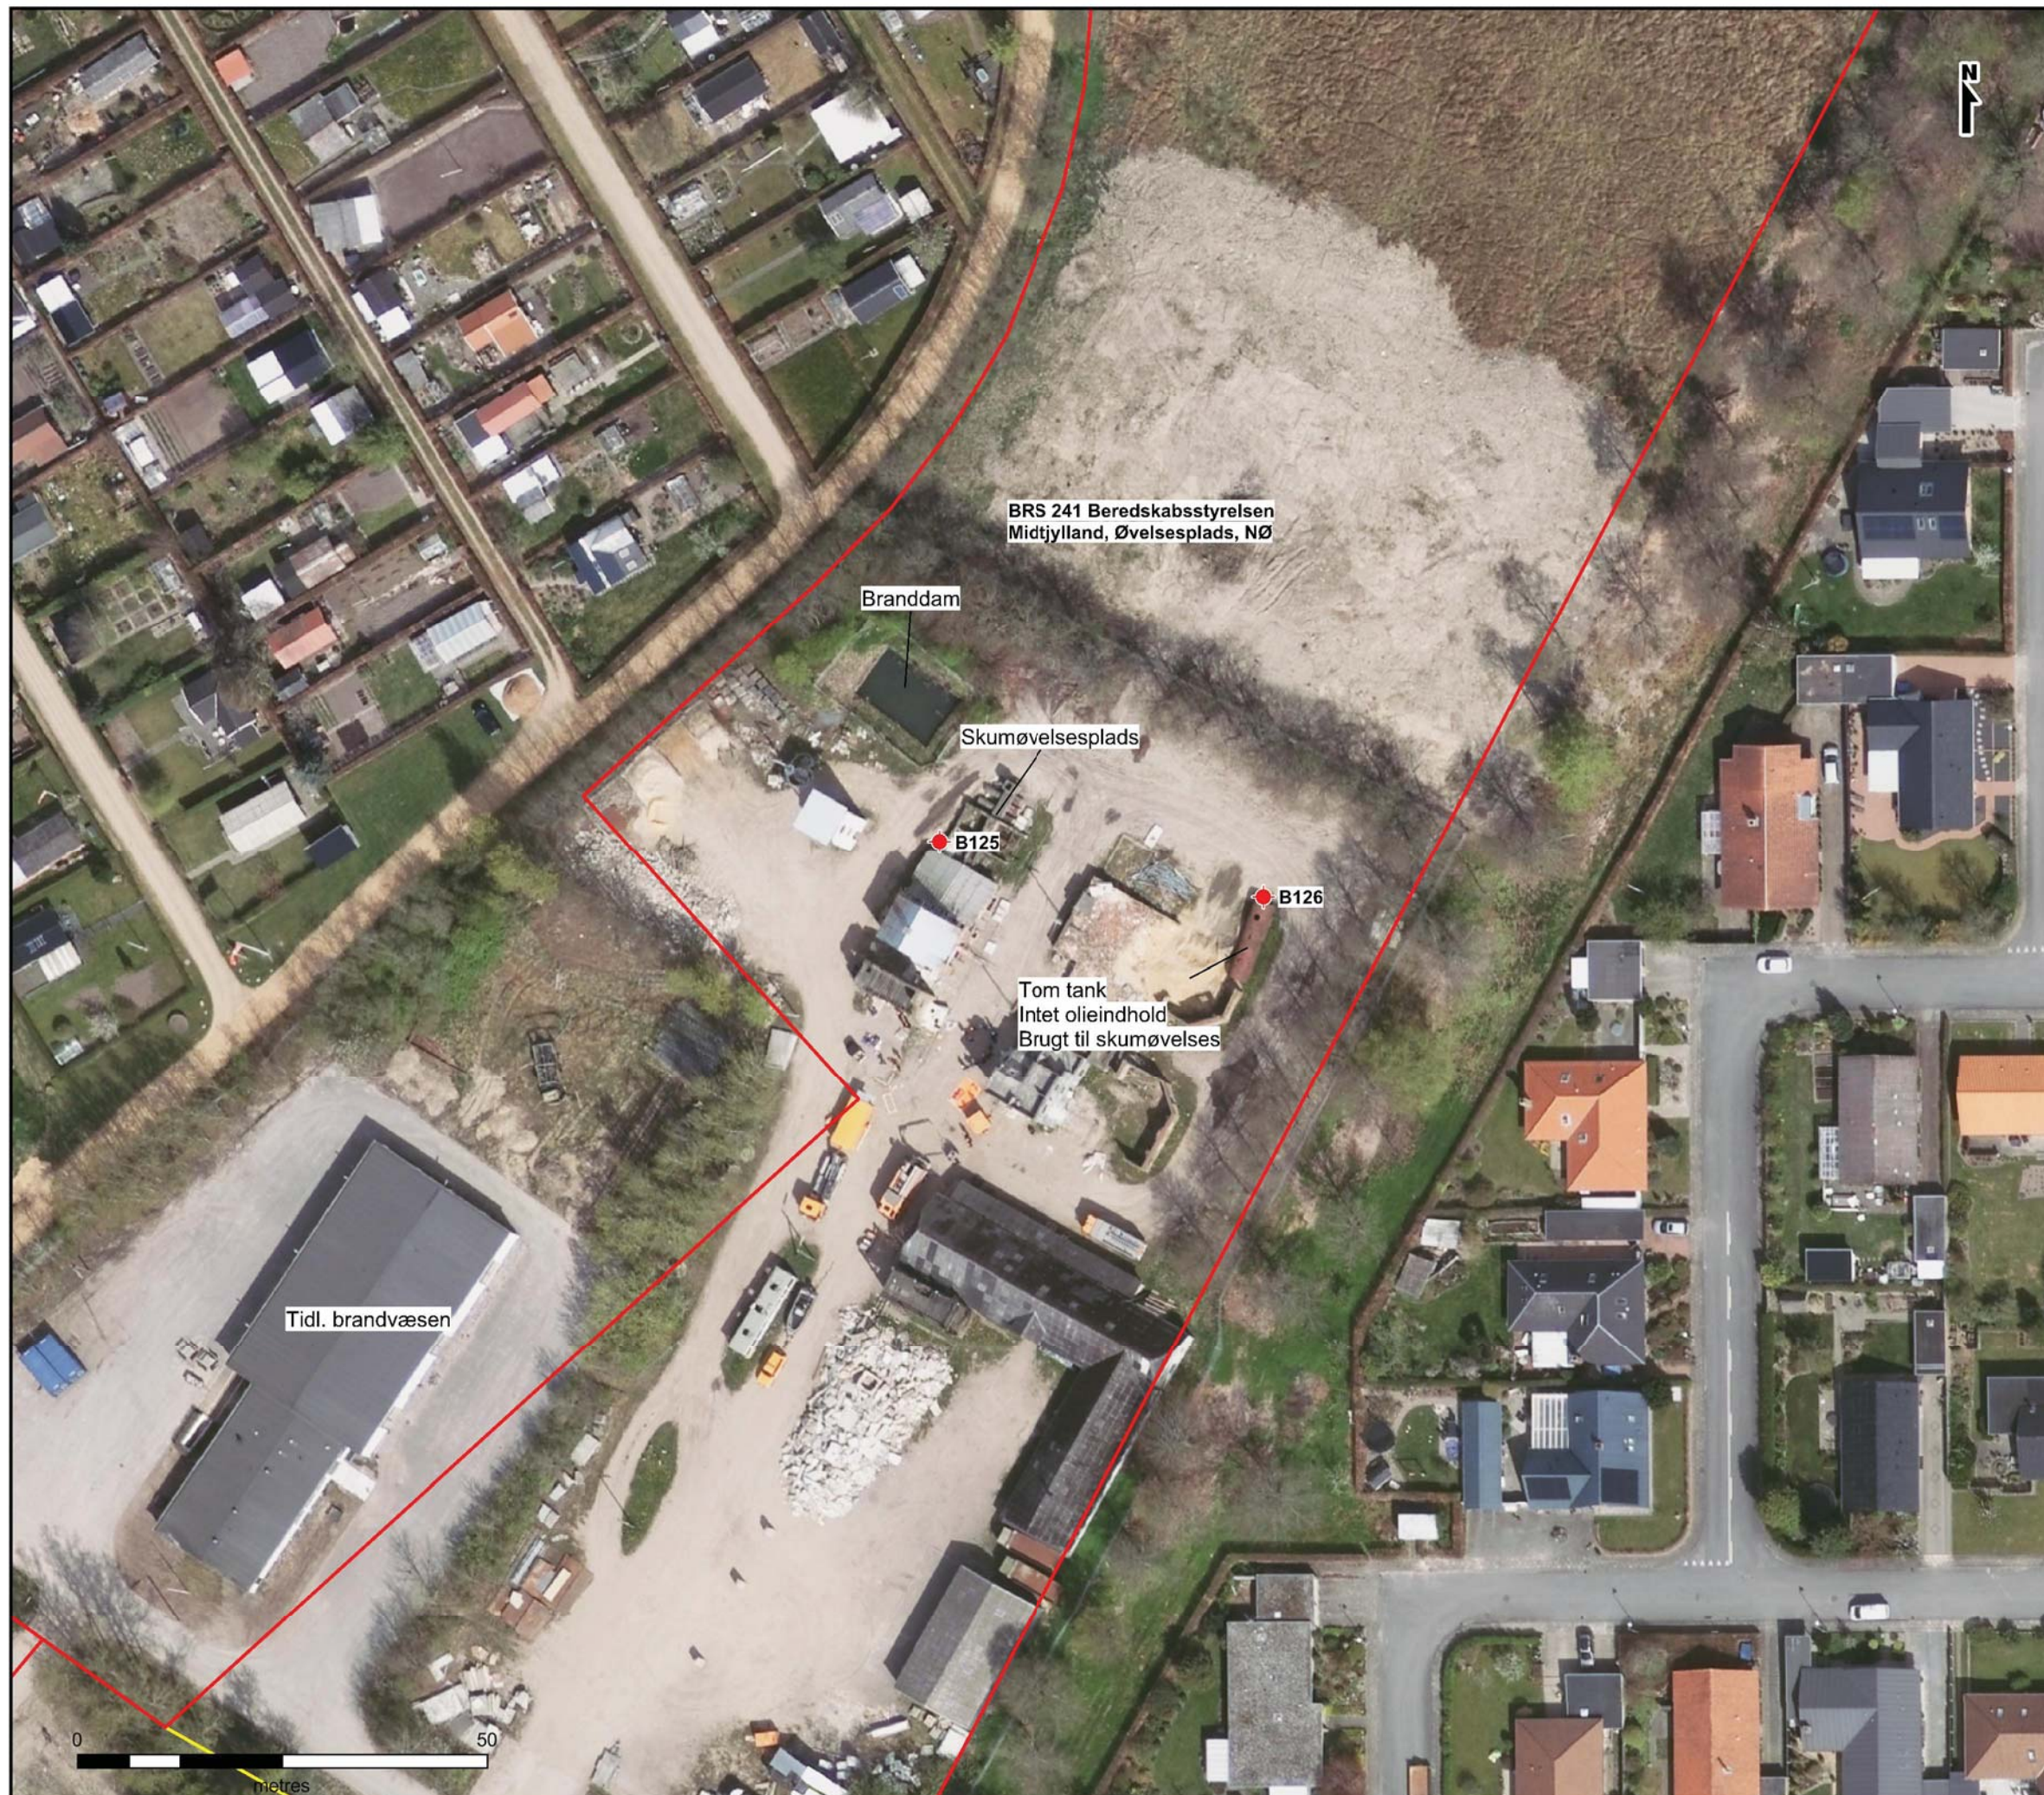
**BRS 241 Beredskabsstyrelsen,  
Midtjylland, Øvelsesplads NØ  
Kortbilag med potentielle  
forureningskilder og  
undersøgelsesboringer  
Bilag 2.2**

Kortbilag med potentielle forureningskilder og  
undersøgelsesboringer ved Øvelsesplads NØ

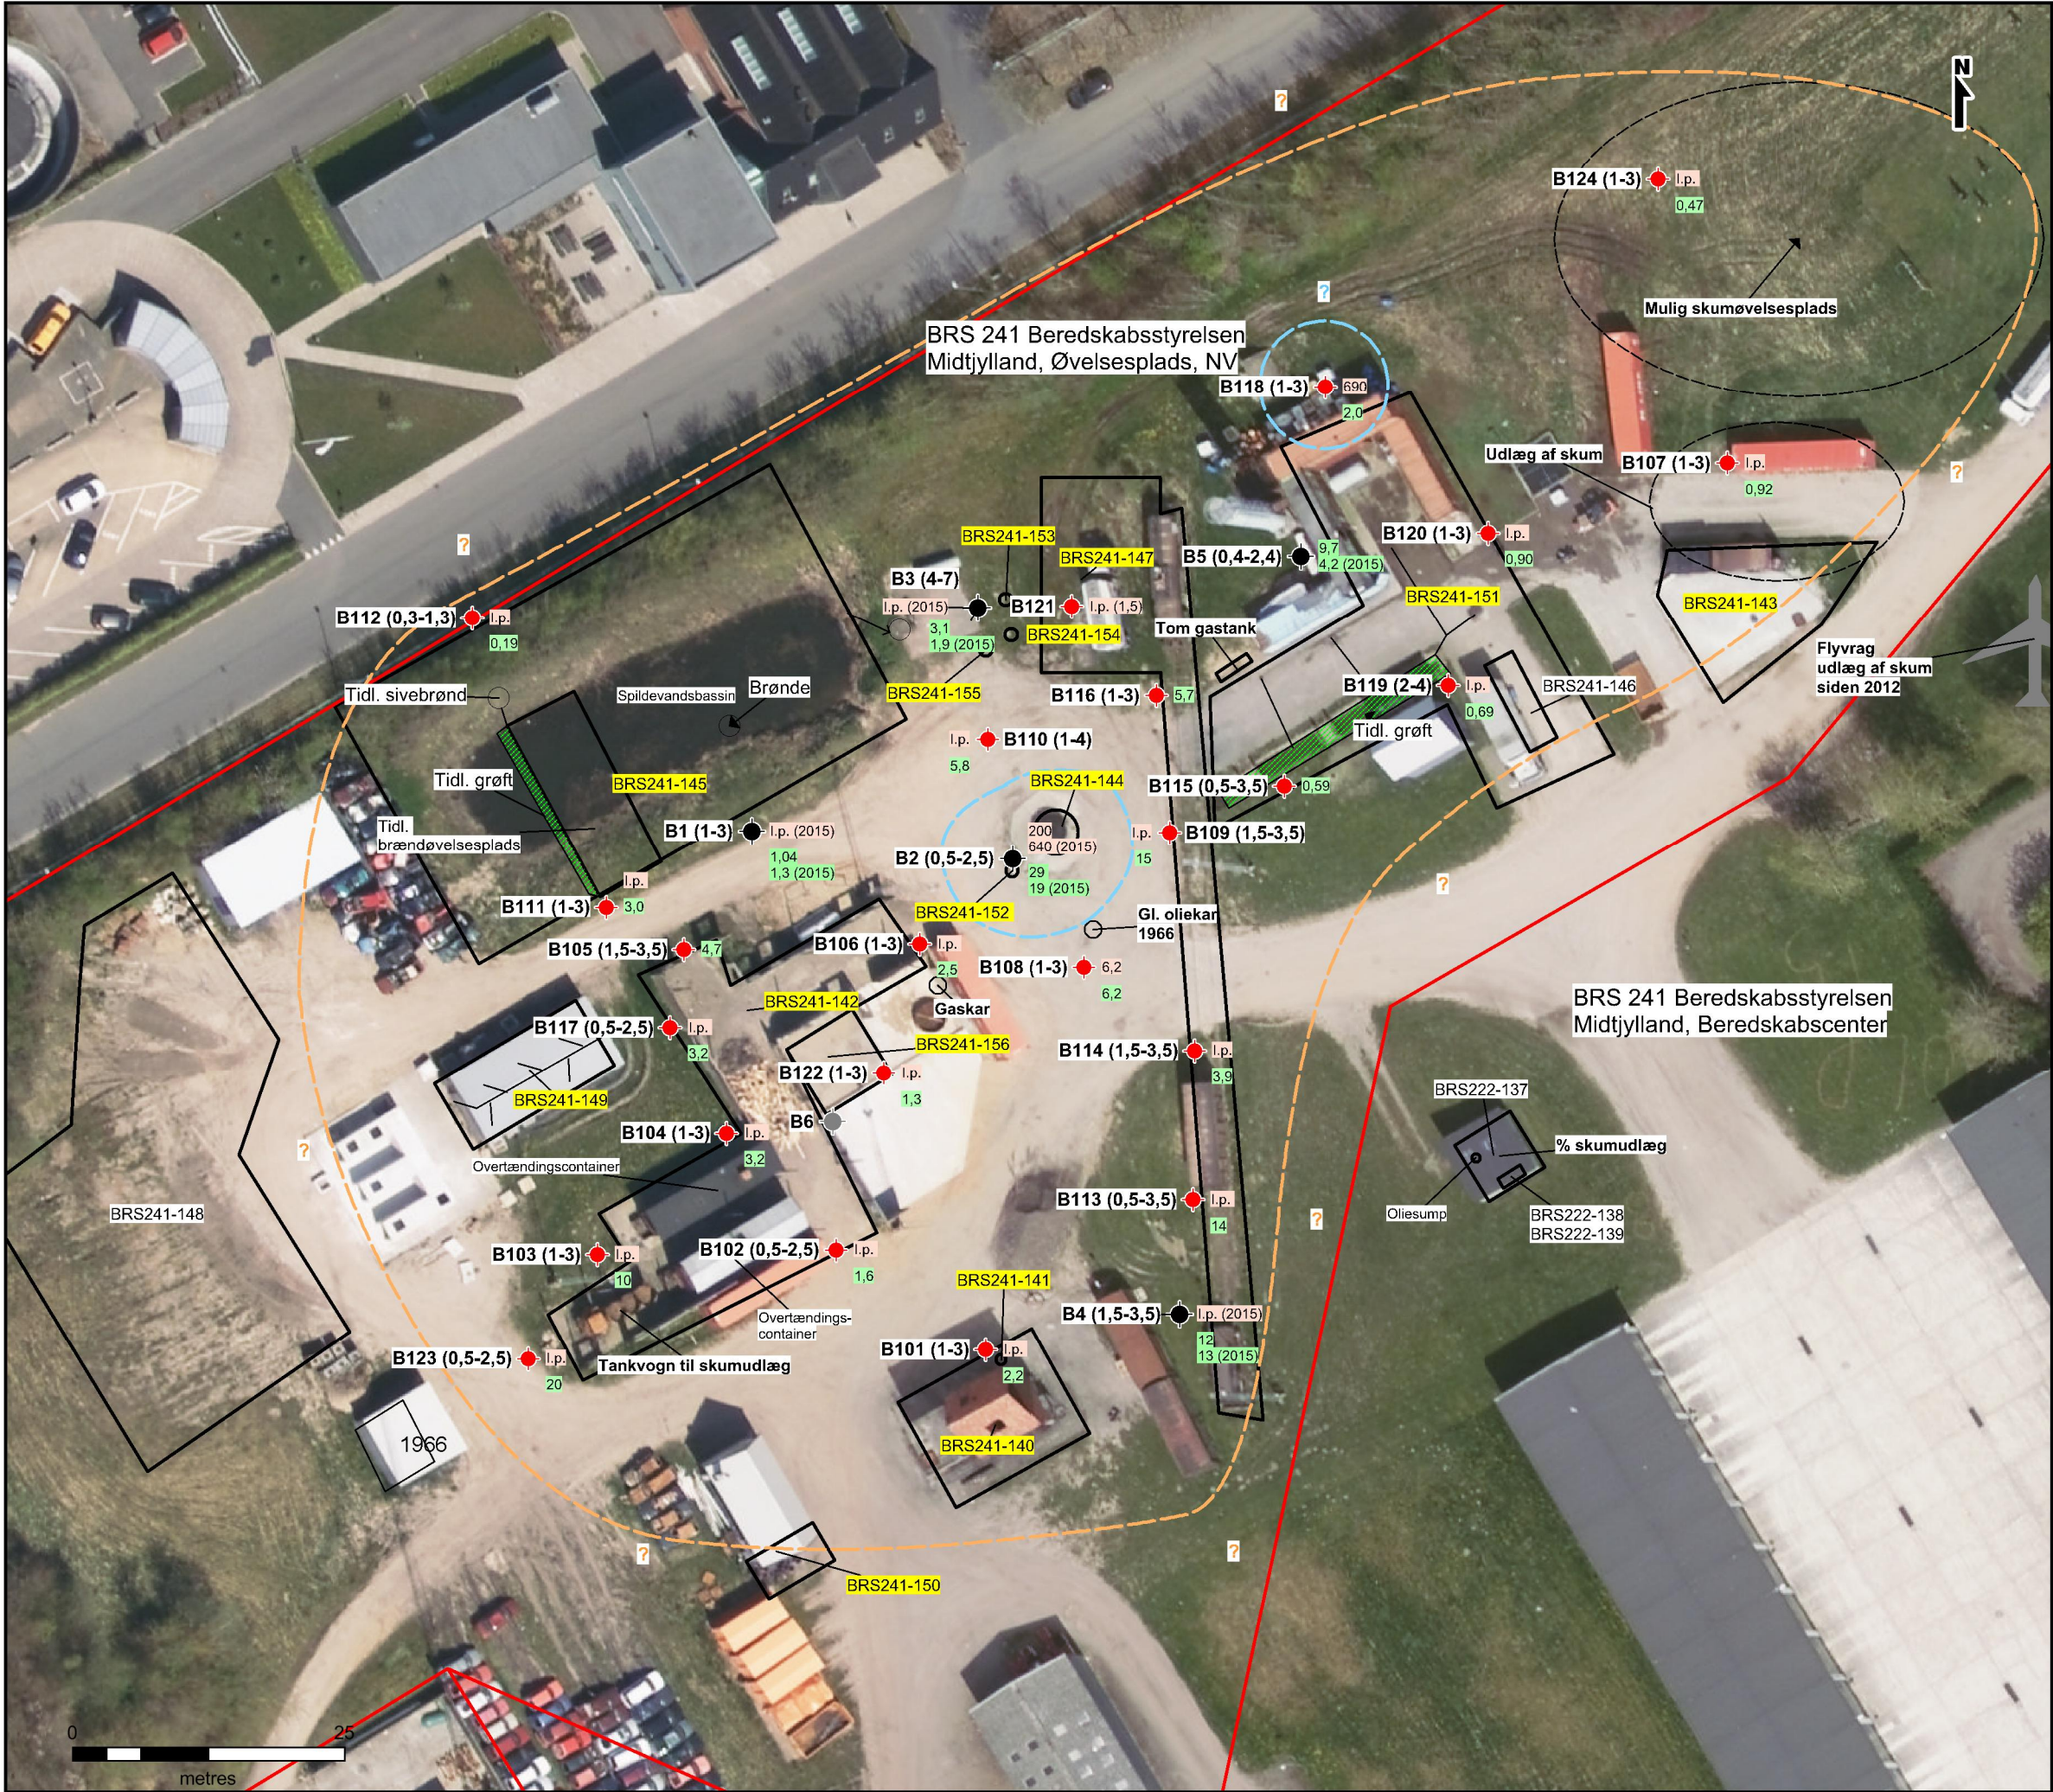
**BRS 241 Beredskabsstyrelsen,  
Midtjylland, Øvelsesplads, NV  
Kortbilag med  
grundvandsforurening  
Bilag 3.3**

Kortbilag med grundvandsforurening ved Øvelsesplads NV

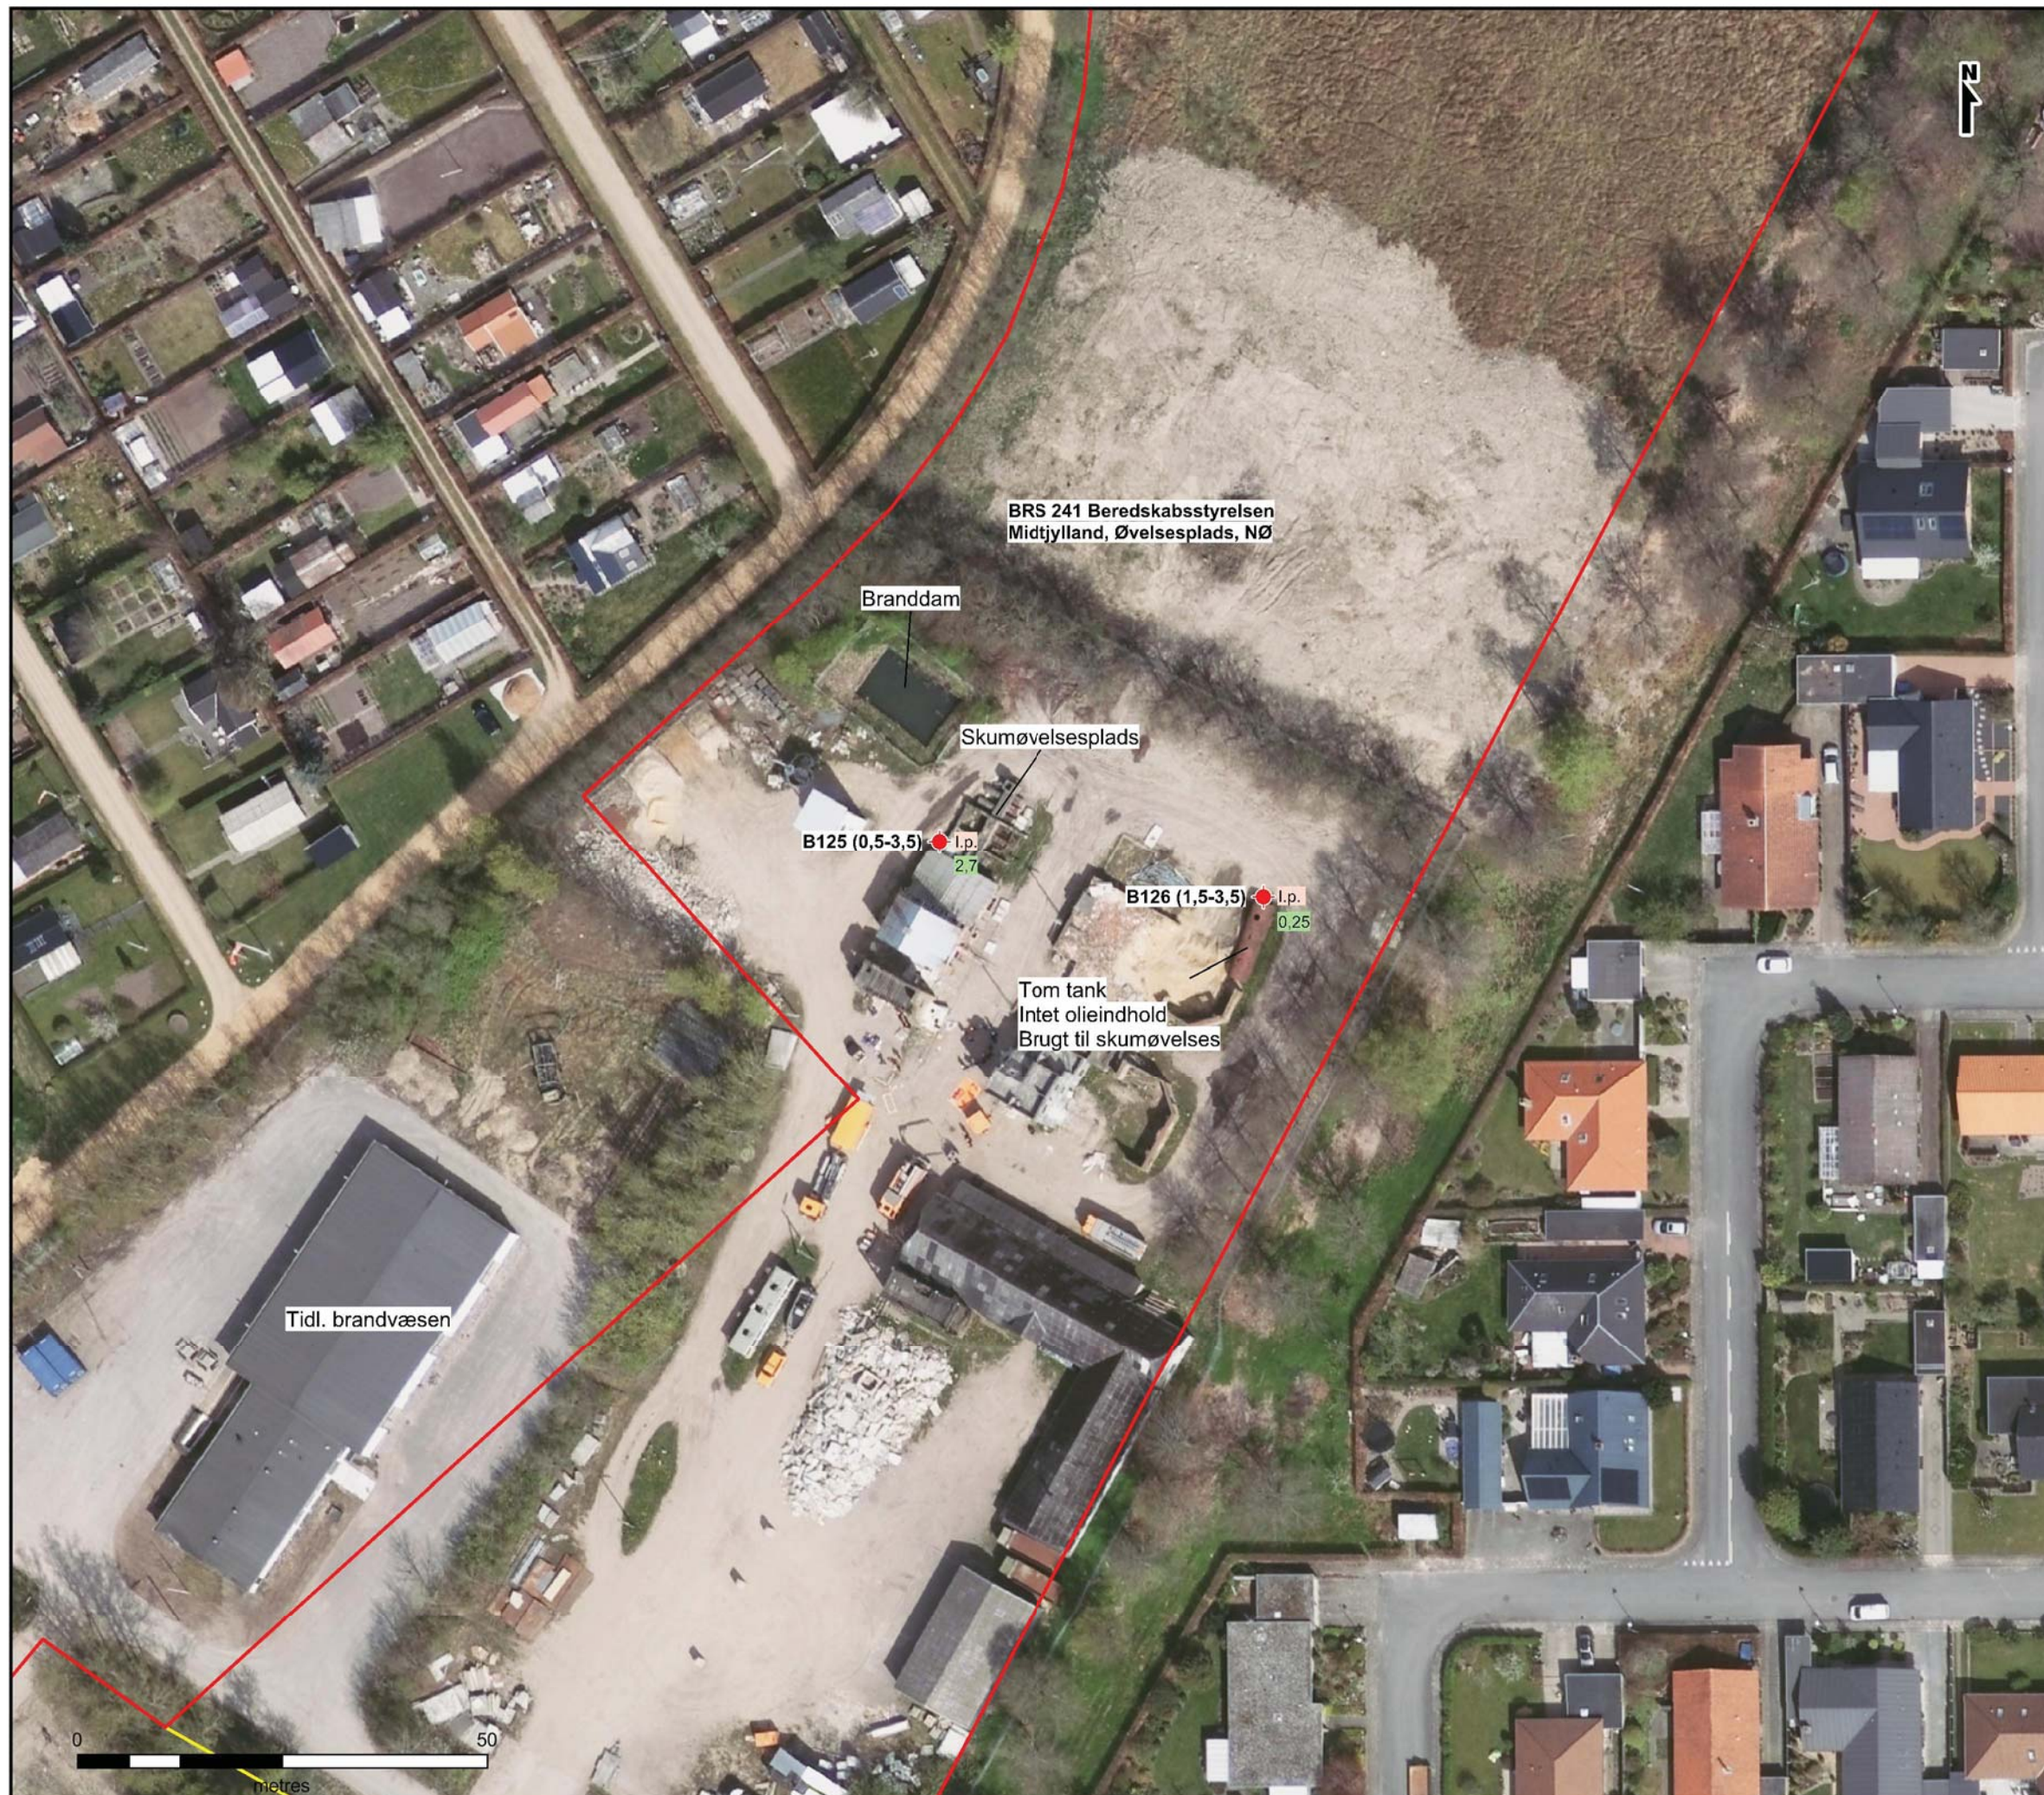
**BRS 241 Beredskabsstyrelsen,  
Midtjylland, Øvelsesplads NØ  
Kortbilag med grundvands-  
forurening  
Bilag 3.4**

Kortbilag med grundvandsforurening ved Øvelsesplads NØ

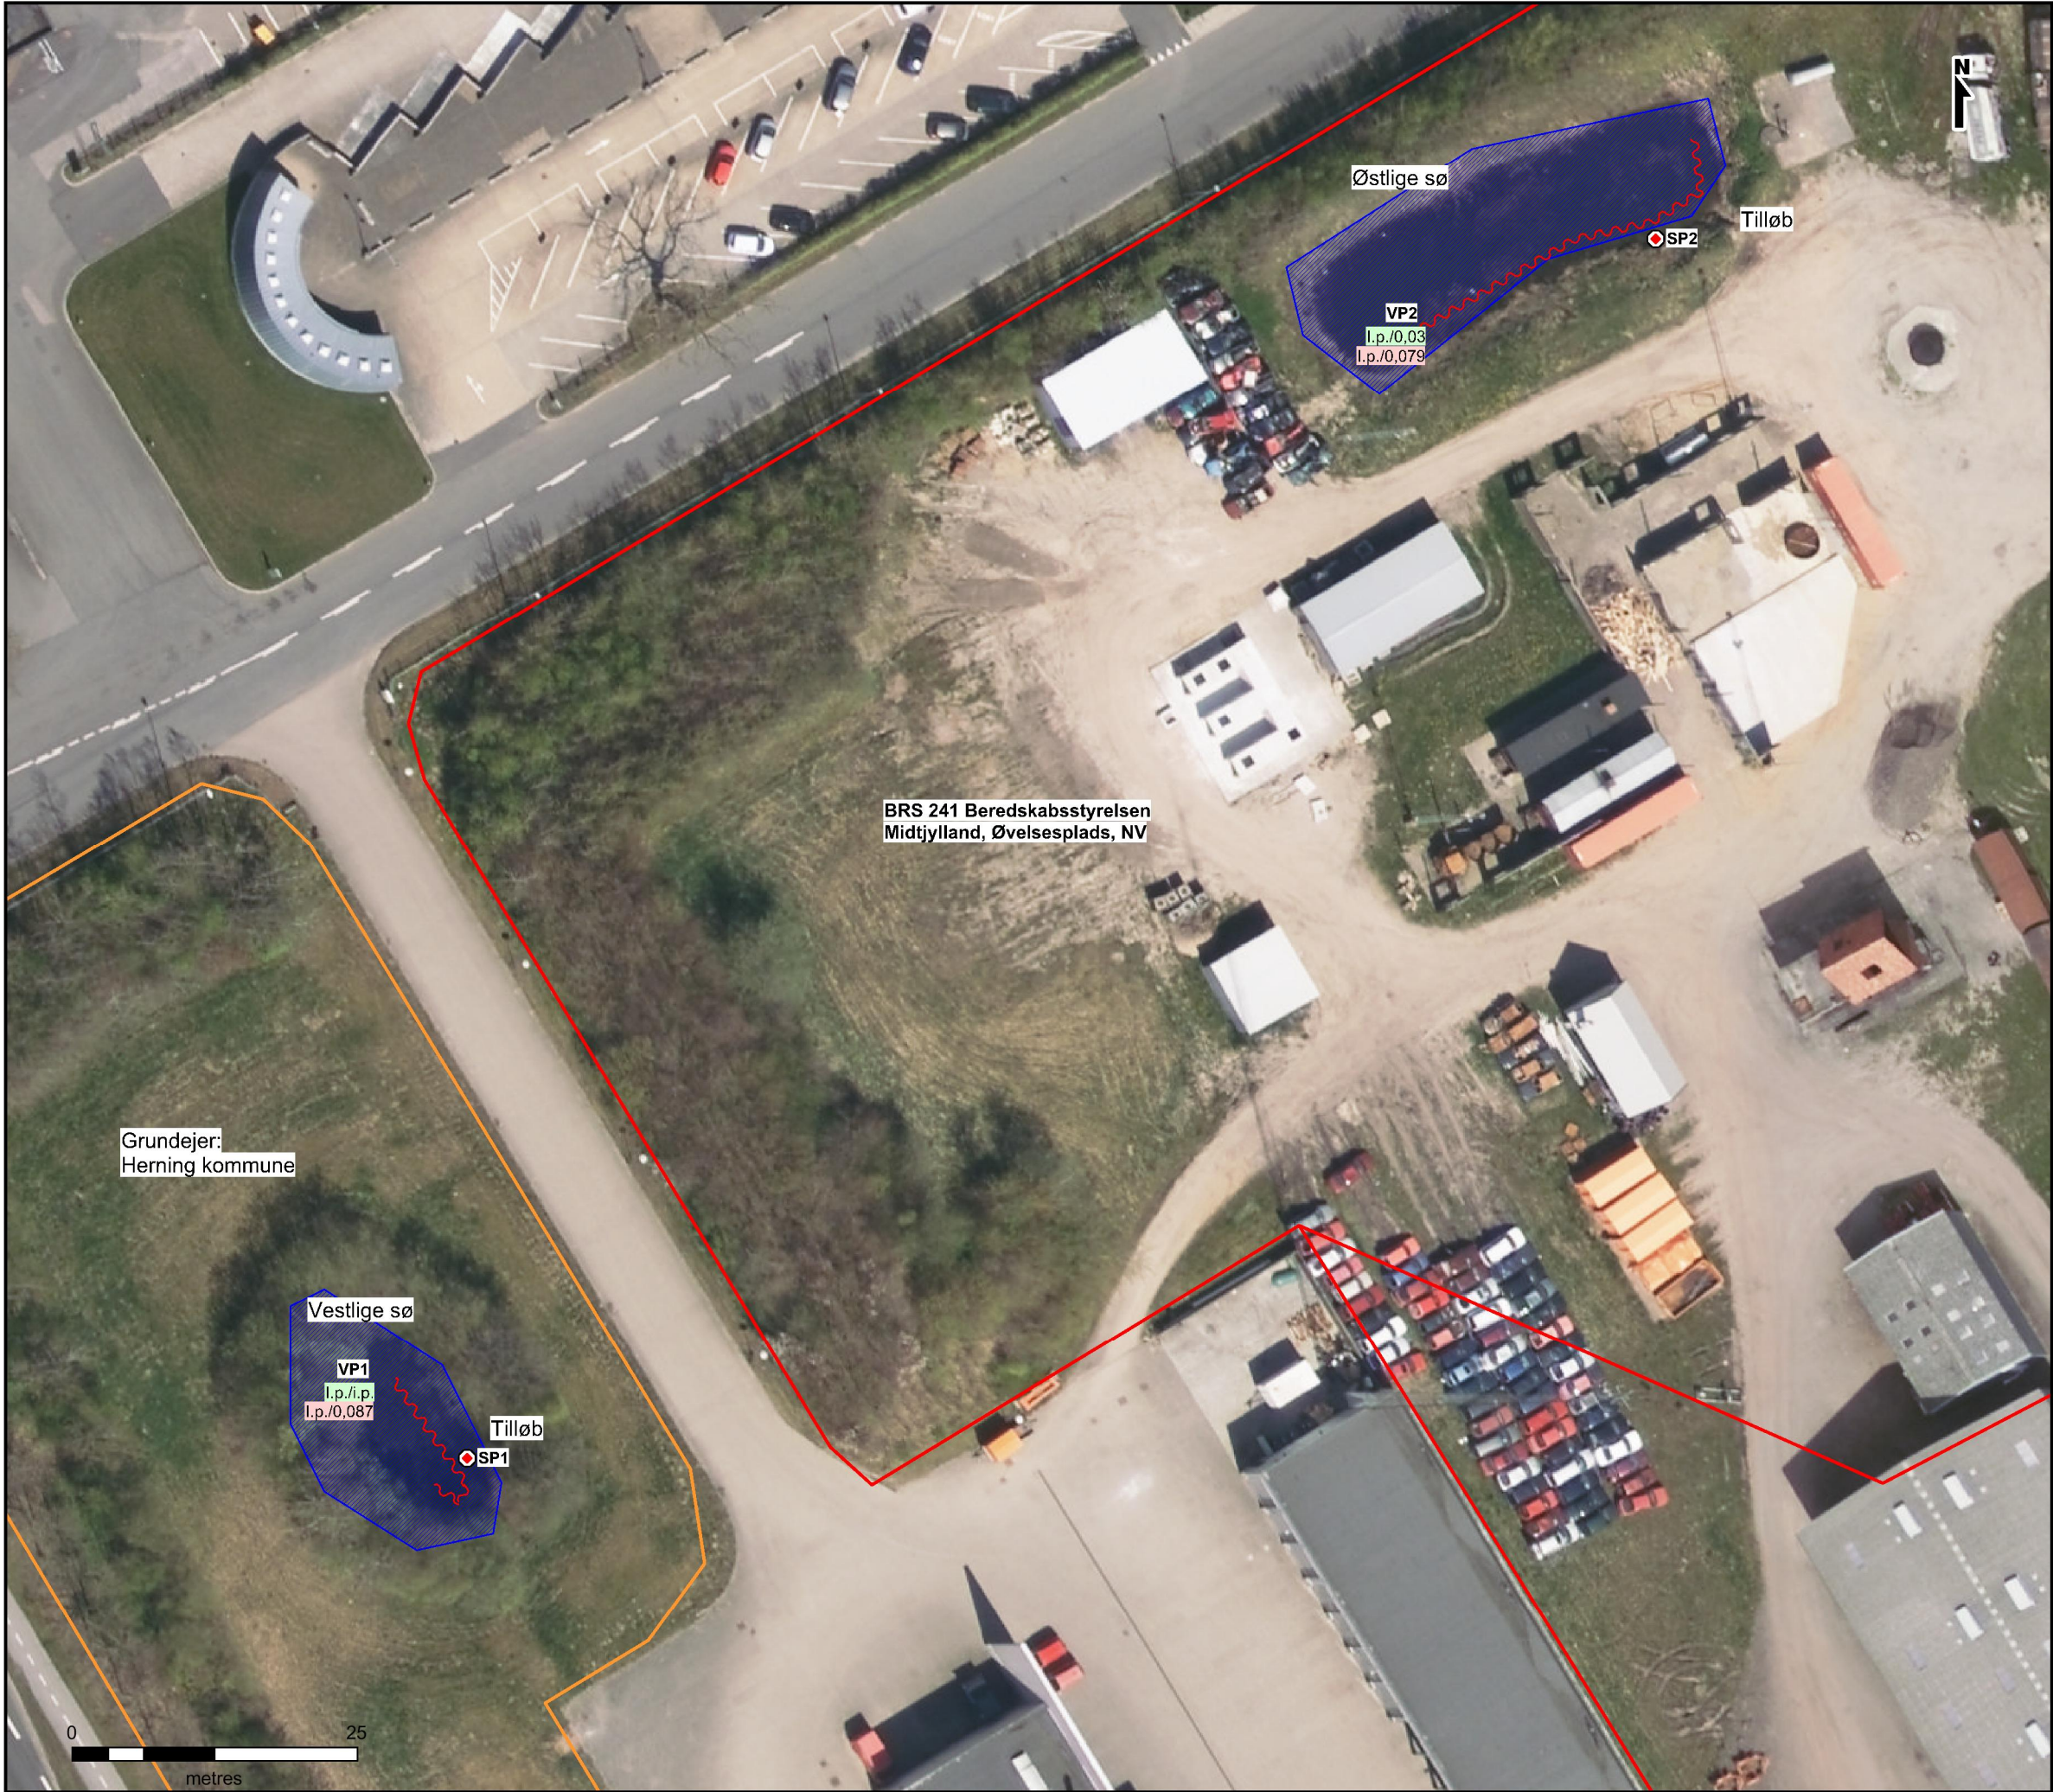
**BRS 241 Beredskabsstyrelsen,  
Midtjylland, Øvelsesplads  
Prøvetagnig af recipienter  
Bilag 3.5**

Kortbilag med recipienter og prøvetagning af naturbeskyttede søer

Sedimentprøverne er placeret ved tilløbene til søerne. Placeringen ses af en situationsplan, vedlagt som bilag 3.5.

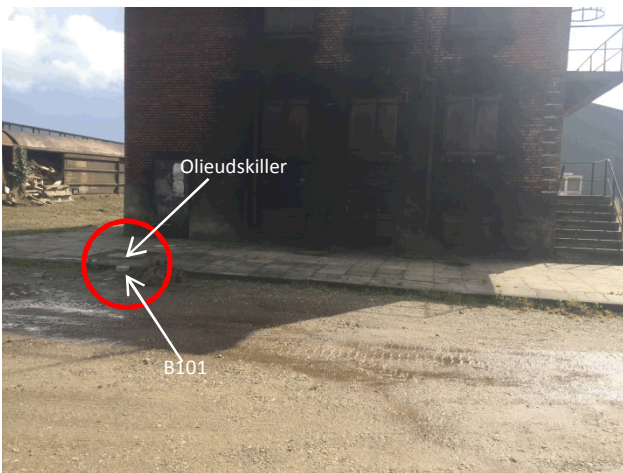
Foto 3

Placeringen af B101 ved en olieudskiller ved brandhus.

Foto er taget mod syd.
