BRS 222 Beredskabsstyrelsen Midtjylland, Herning  
BRS 241 Beredskabsstyrelsen Midtjylland, Øvelsesplads

Supplerende PFAS-undersøgelse

## 0. Resume

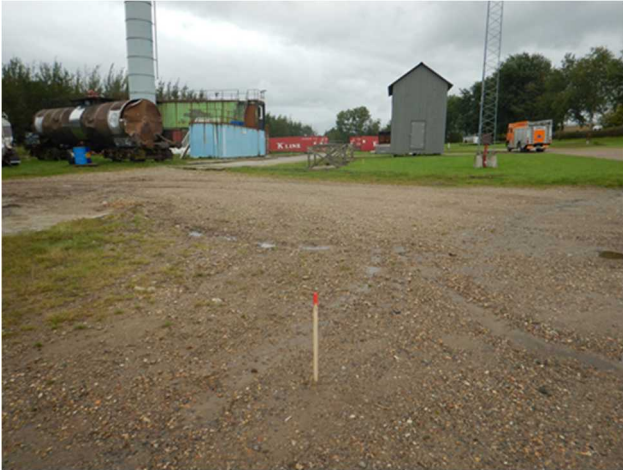
Foto 4

Område for boring B108, B109, B115, B116, B119, B120 ved det nordvestlige øvelsesplads.

Foto er taget mod øst.

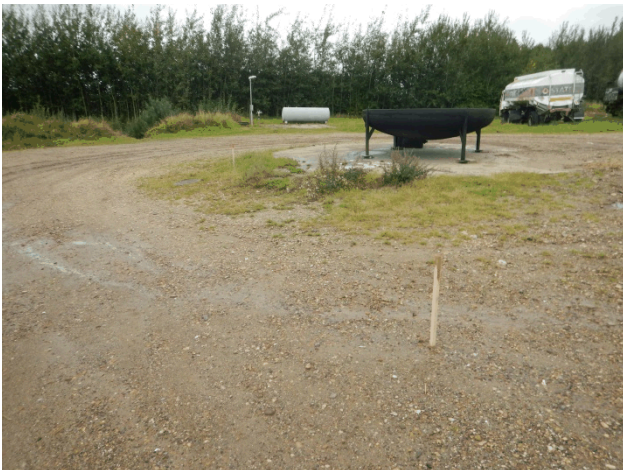
Foto 5

Brandkar og område for boring B108, B2 og B110 ved det nordvestlige øvelsesplads..

Foto er taget mod nord.

De højeste indhold af PFAS-forbindelser er påvist i vandprøver omkring det eksisterende brandkar og olieudskiller, hvor der er påvist indhold på op til 29 µg/l, svarende til en overskridelse af Miljøstyrelsens grundvandskvalitetskriterium med 290 gange.

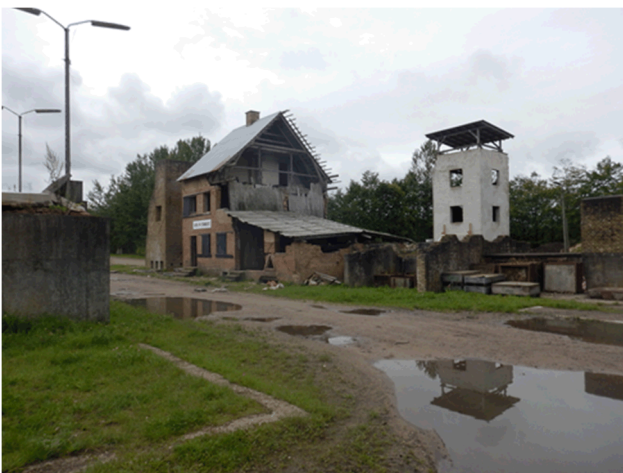
Foto 6

Område for boring B125 ved det nordøstlige øvelsesplads.

Foto er taget mod nordvest.

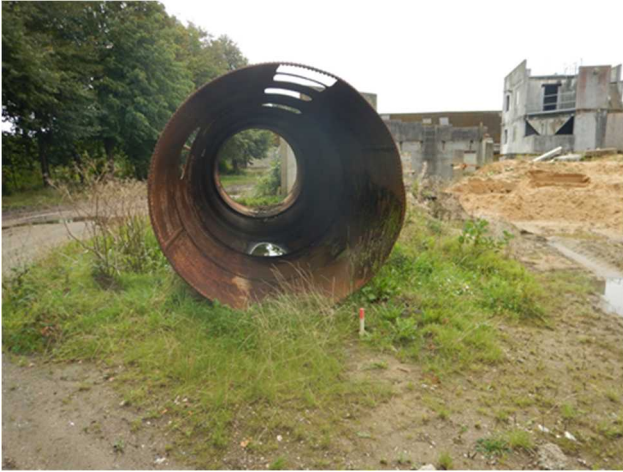
Foto 7

Område for boring B126 ved det nordøstlige øvelsesplads.
