# **BRS 222 og BRS 241**

## **Beredskabsstyrelsen**

Afgrænsning og monitoring 2020

**FES sagsnummer:** 4502579757  
**FES sagsbehandler:** Lars Bøgeskov Hyttel  
**Rådgiver:** NIRAS A/S  
**Rådgivers sagsnummer:** 10409803  
**Udarbejdet af:** MNO/BOA  
**Kvalitetssikret af:** JKJ

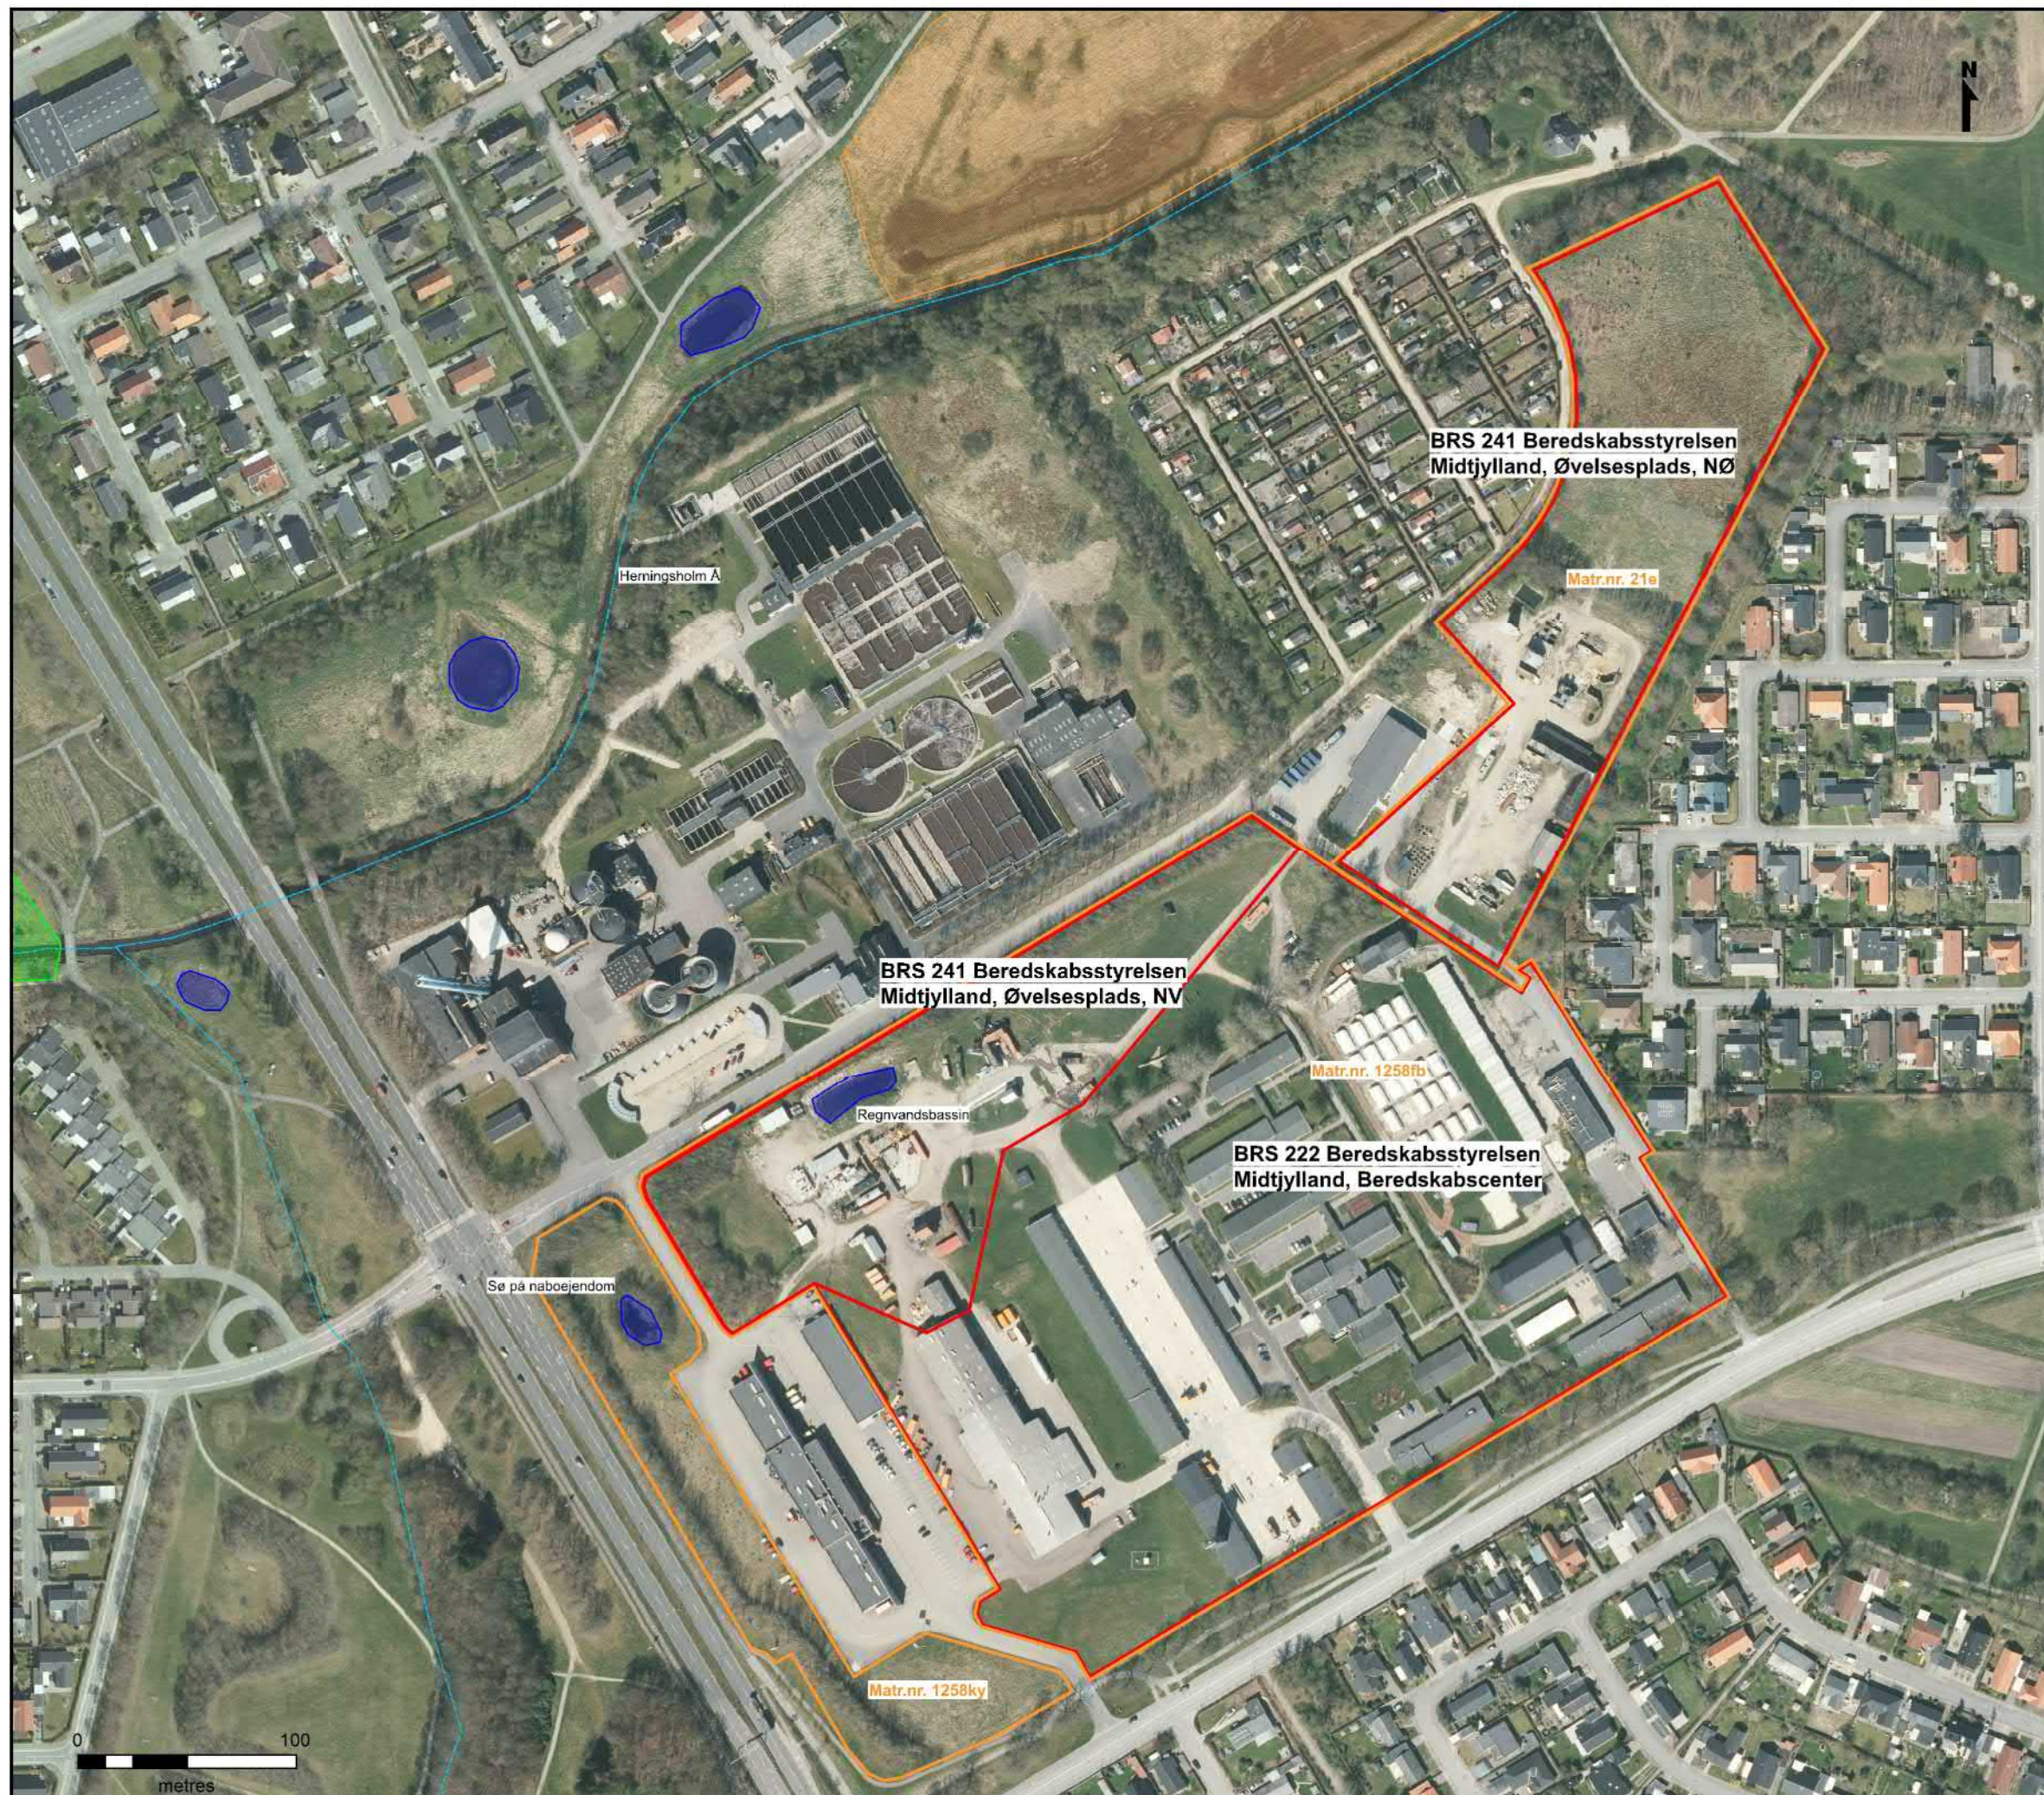
**BRS 222 Beredskabsstyrelsen,  
Midtjylland, Beredskabscenter  
BRS 241 Beredskabsstyrelsen,  
Midtjylland, Øvelsesplads  
Oversigtskort med beskyttede  
naturområder  
Bilag 3**

Nærmeste beskyttede naturtyper er regnvandsbassinet på øvelsesplads NV og en mindre sø på naboejendommen mod vest. Derudover er der et beskyttet vandløb, Herningsholm Å, der er beliggende ca. 200 m nord for etablisementet, se bilag 3. Søerne og vandløbet er registreret efter naturbeskyttelseslovens § 3. Miljømålet for Herningsholm Å er sat til god økologisk tilstand.

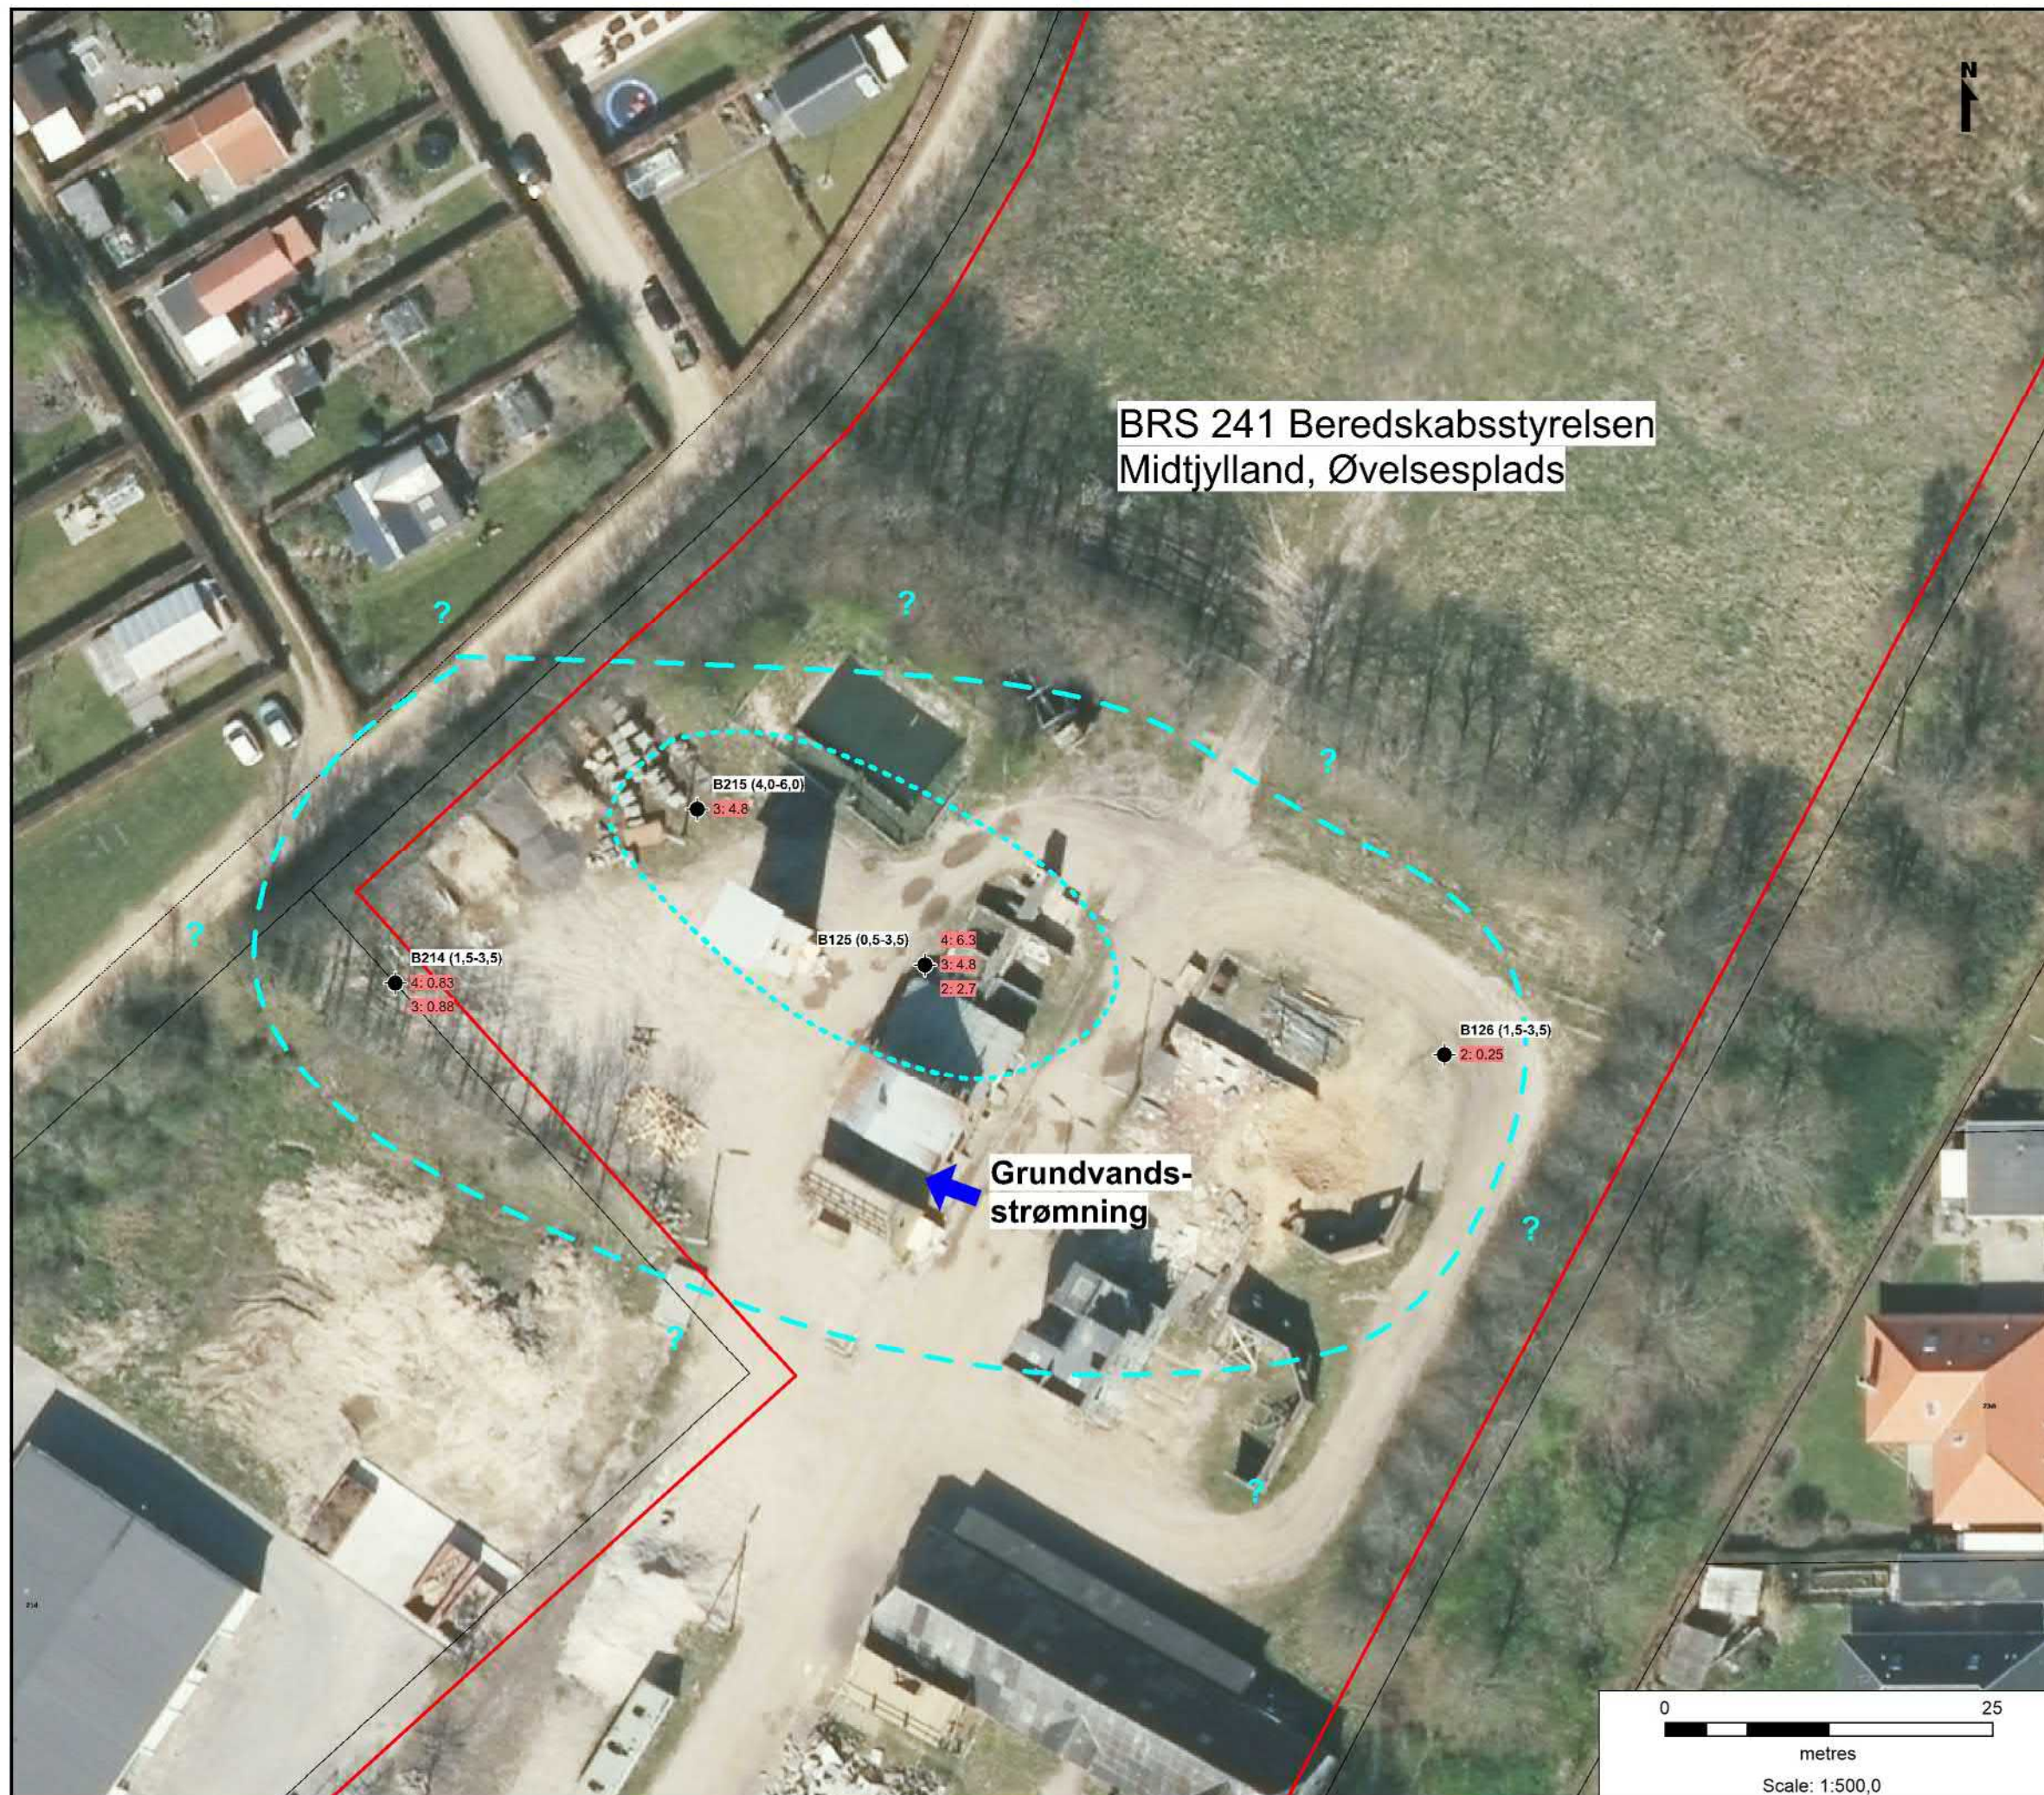
**BRS 241 Beredskabsstyrelsen,  
Midtjylland, Øvelsesplads, NØ  
Kortbilag med  
grundvandsforurening  
Billag 5B**

- Etablementsgrænse
- Filtersat boring, udført 2020
- Filtersat boring, udført 2015, 2017 og 2019
- ⊕ Lokaliseringsboring, udført 2019
- B101 (1-3) Boringsnr. (filtrerniveau, m u.t.)
- 4: 0,05 Indhold af sum PFAS (µg/l), 2020
- 3: 0,05 Indhold af sum PFAS (µg/l), 2019
- 2: 0,05 Indhold af sum PFAS (µg/l), 2017
- 1: 0,05 Indhold af sum PFAS (µg/l), 2015
- 0,005 Indhold af sum PFAS < grundvandskr.
- 5 Indhold af sum PFAS > grundvandskr.
- Indhold af sum PFAS > 10 µg/l (perioden 2015-2020)
- Indhold af sum PFAS 1-10 µg/l (perioden 2015-2020)
- Indhold af sum PFAS 0,1-1 µg/l (perioden 2015-2020)

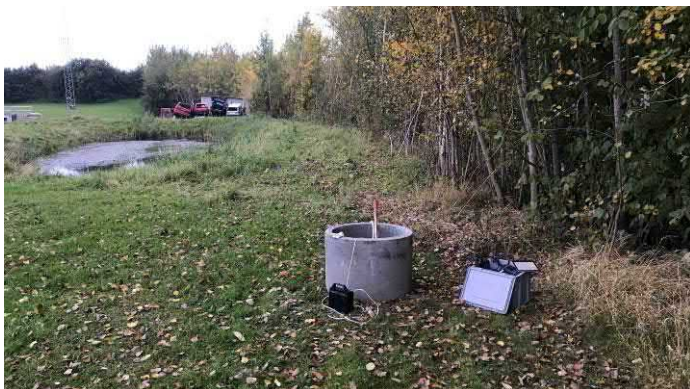
Foto 1

Placering af B301.

I baggrunden ses regnvandsbassinet.

Foto er taget mod vest.

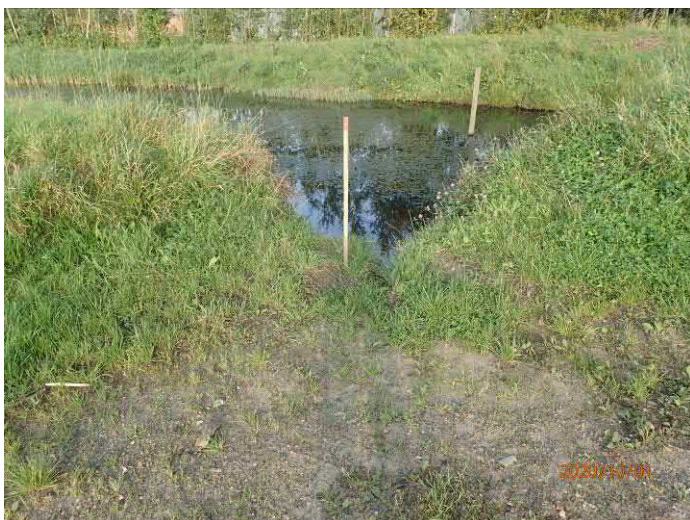
Foto 2

Regnvandsbassin på etablissementet.

MIS-vandprøve VP2 er udtaget fra dette regnvandsbassin.

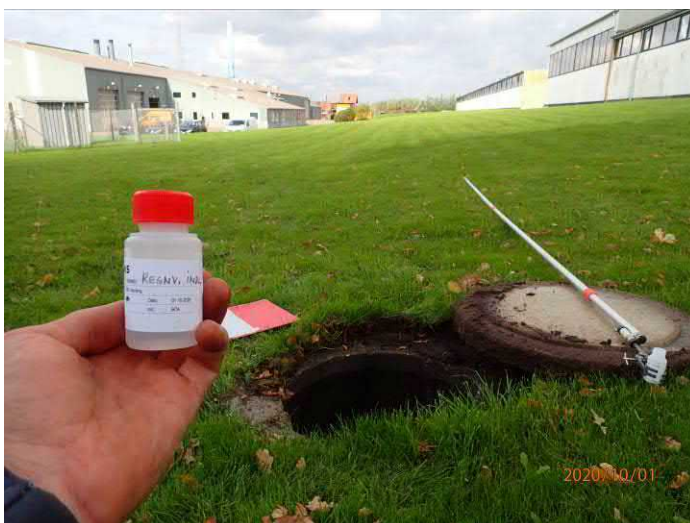
Foto 3

Brønd på regnvandsledningen hvor vandprøven "Regnv. ind" er udtaget.

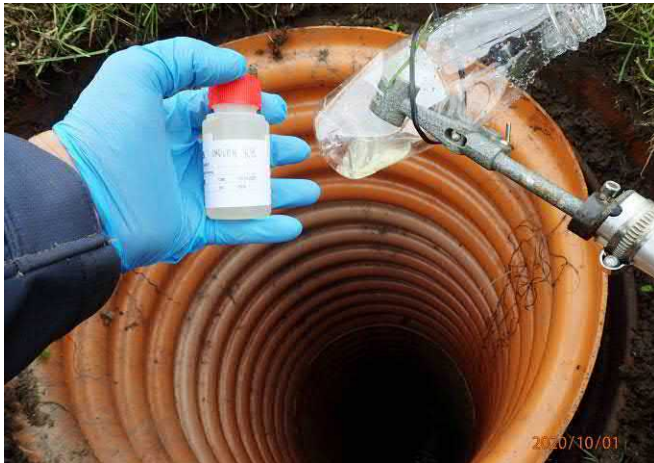
Foto 4

Brønd hvorfra vandprøven "Indløb RB" er udtaget før regnvandet løber til regnvandsbassinet.

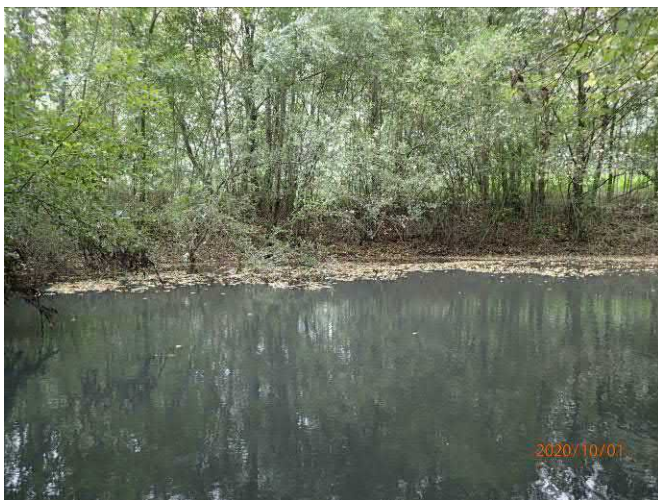
Foto 5

Sø på naboejendommen mod vest hvor VP1 (MIS-vandprøve) er udtaget.

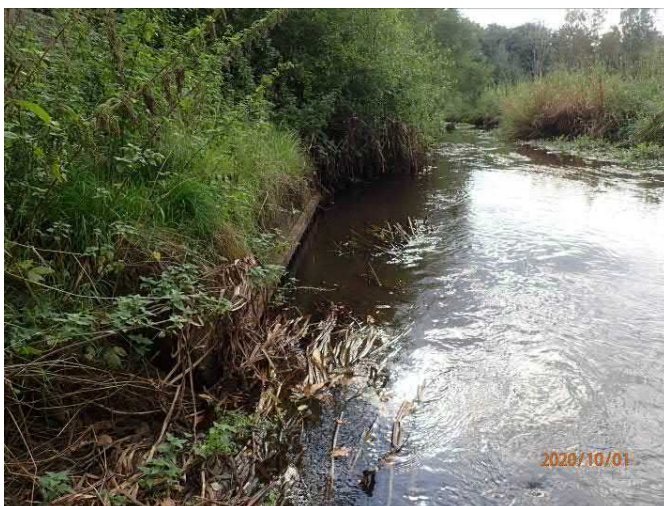
Foto 6

Område opstrøms udledning fra renseanlæg hvor VA1 er udtaget.

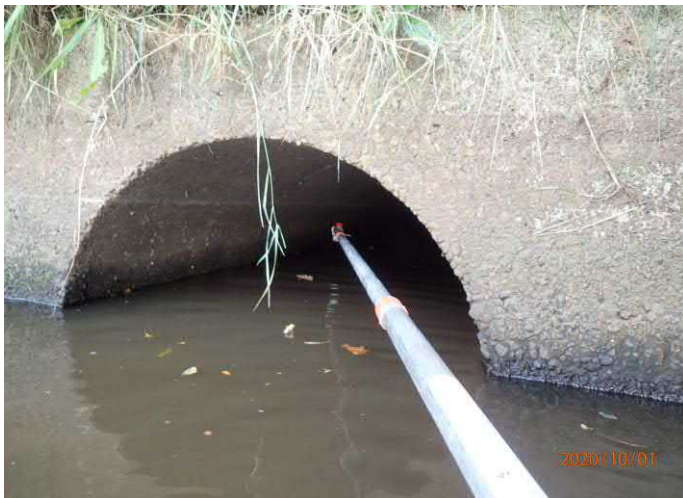
Foto 7

Udløb regnvandsledning i Herningsholms Å, hvor VA2 er udtaget inde i udløbet før der sker opblanding i åen.

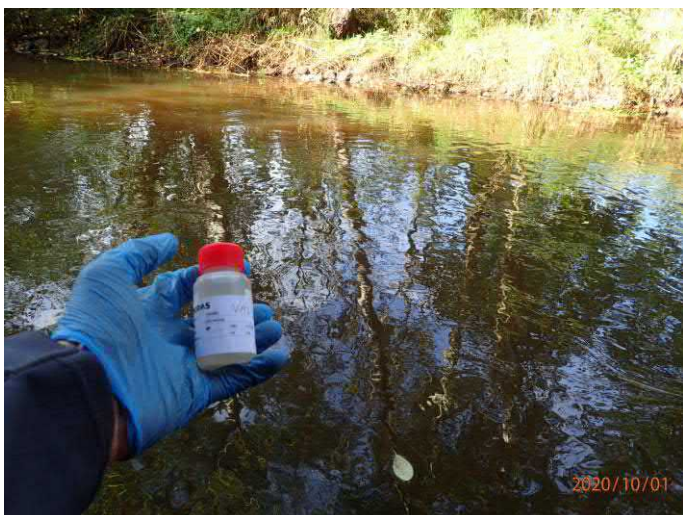
Foto 8

Område hvor VA3 er udtaget nedstrøms udledning af regnvandsledning i Herningsholm Å.
